BOOM EFFECT ANALYSE

DR. HUBER NOODTSTRAAT 38A

TE DOETINCHEM

Opdrachtgever	Burgland Real Estate Postbus 59 2820 AB Stolwijk
Rapportnummer	17537.002
Versienummer	D1
Status	Eindrapportage
Datum	3 december 2021
Vestiging	Gelderland Fabriekstraat 19c 7005 AP Doetinchem 0314 - 365150 doetinchem@econsultancy.nl
Opsteller	De heer ing. Y.O. van Woerkom <i>European Tree Technician</i>
Paraaf	 
Kwaliteitscontrole	De heer B. Arndt, MSc
Paraaf

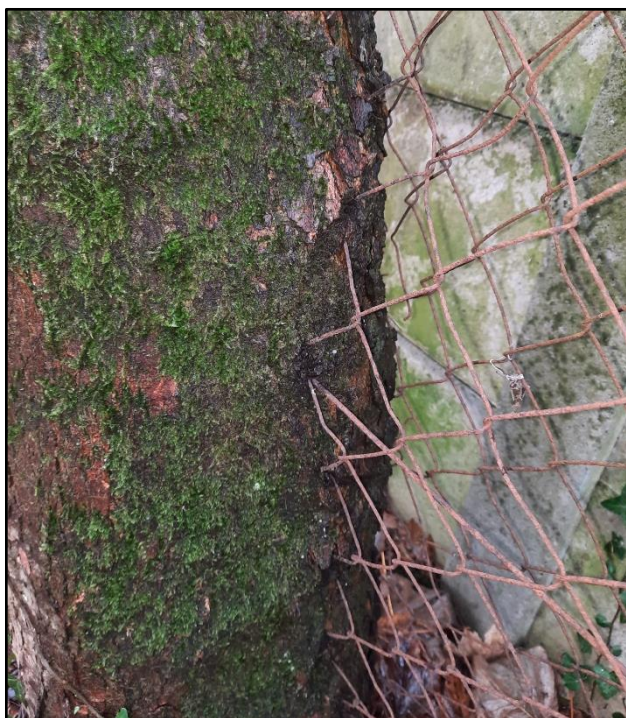
- Boom 1 staat binnen het kadastrale perceel DTC01, sectie C en perceelnummer 3105. De bomen 2 t/m 6 staan op het kadastrale perceel DTC01, sectie C en perceelnummer 3733. Dit betekent dat boom 1 eigendom is van de initiatiefnemer van de voorgenomen ontwikkeling en boom 2 t/m 6 eigendom zijn van gemeente Doetinchem.
- Bij alle bomen is de erfafscheiding (hek of prikkeldraad) in de stam gegroeid. Zie figuur 7 en 8 ter illustratie.

Figuur 7. Ingegroeid hekwerk bij boom 3.

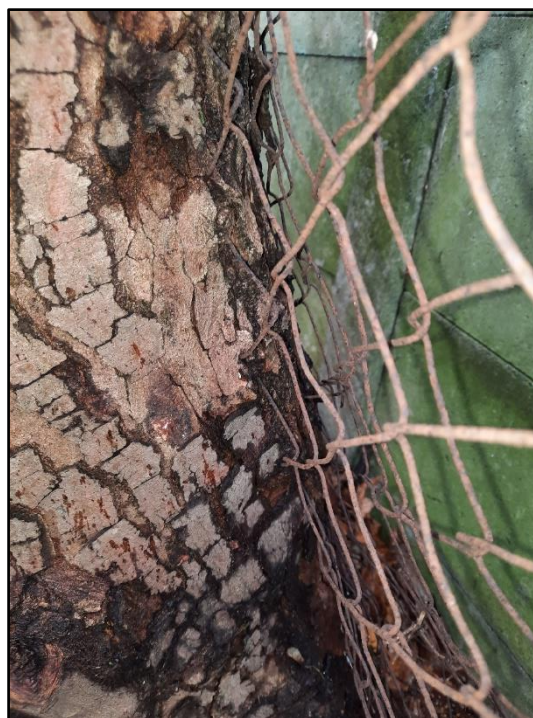
Figuur 8. Ingegroeid hekwerk bij boom 2.

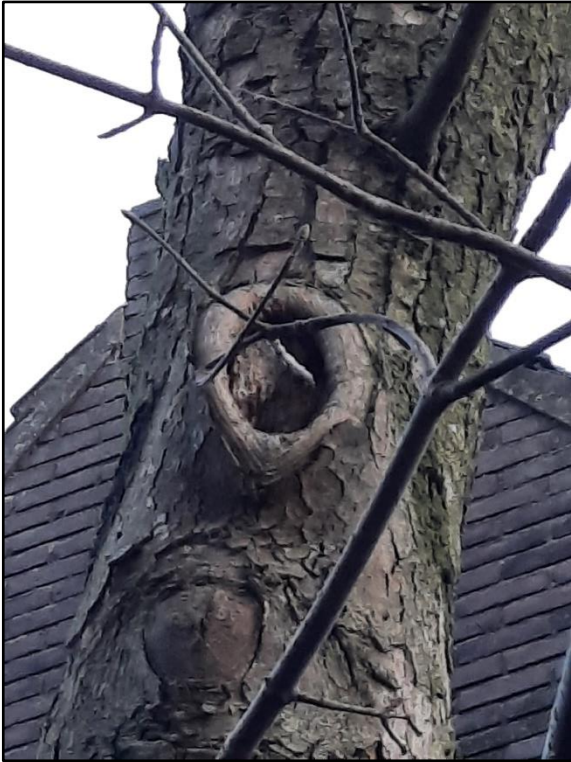
Boom 1 en 4 zijn vrij van gebreken. Bij deze bomen zijn op dit moment, in het kader van boomveiligheid, geen maatregelen nodig. Bij boom 2,3, 5 en 6 zijn gebreken aangetroffen (ingerotte snoeiwond,

holte) waar bij de visuele inspectie geen uitspraak gedaan kan worden over de omvang en het risico van het gebrek. Bij deze bomen dient binnen 3 maanden nader onderzoek uitgevoerd te worden. Afbeeldingen van de gebreken zijn weergegeven in figuur 9 t/m 12.

Figuur 9. Ingerotte snoeiwond boom 2.

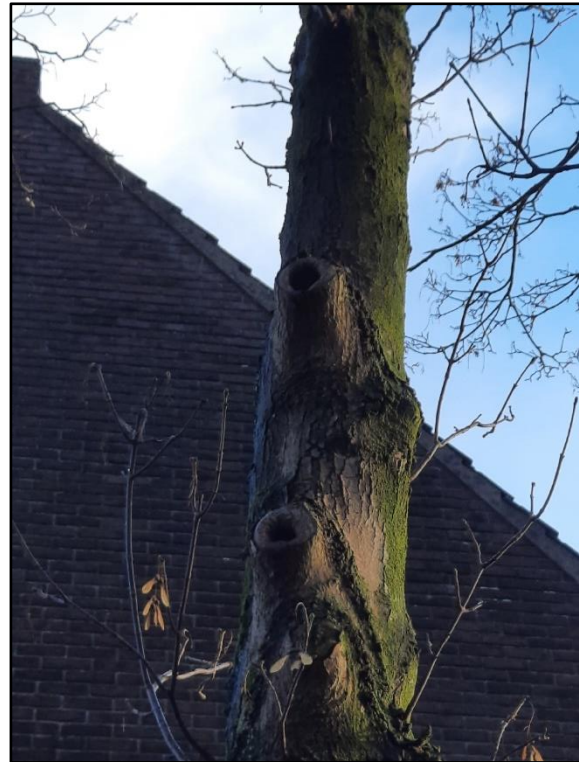
Figuur 10. Ingerotte snoeiwond boom 3.

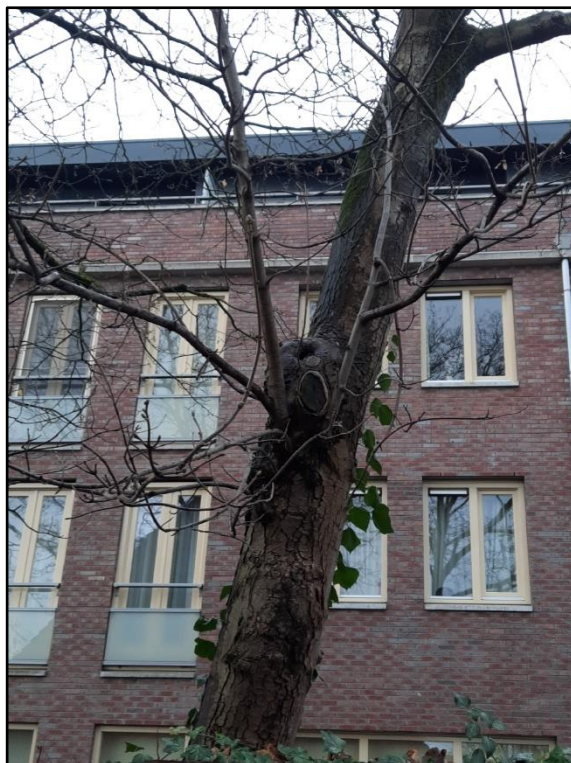
Figuur 11. Ingerotte snoeiwond boom 6.

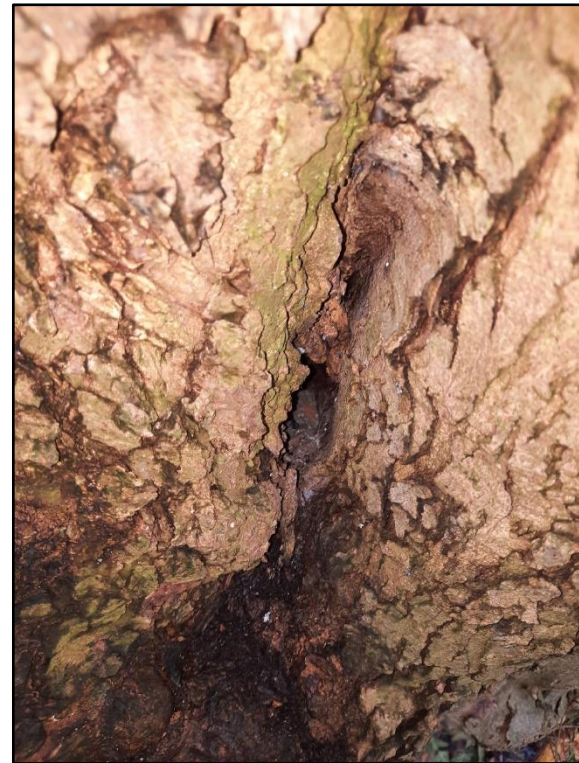
Figuur 12. Holte boom 6.

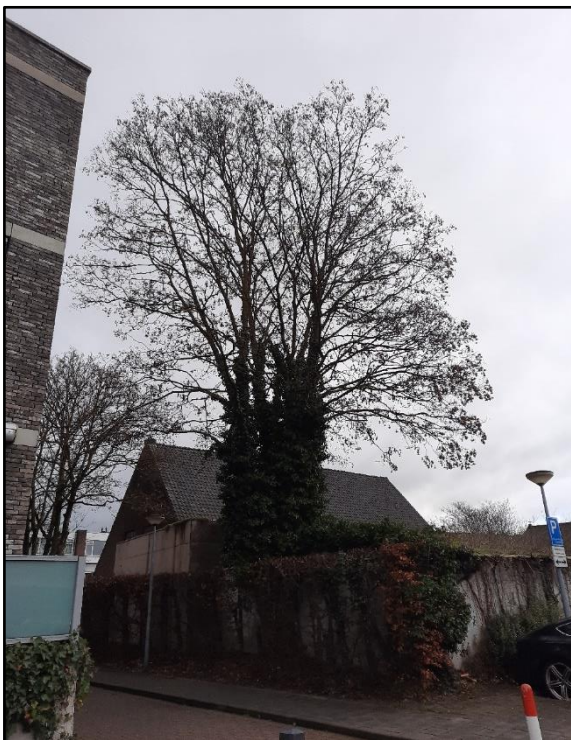
De bomen zijn gesitueerd in een groenstrook tussen bebouwing. Boom 1 staat op zeer dichte afstand tot een gebouw maar heeft bovengronds voldoende ruimte om een gebalanceerde kroon te ontwikkelen. Boom 2 t/m 6 staan redelijk dicht op elkaar en op zeer korte afstand van een erfscheiding (muur). De bomen 2 t/m 6 hebben vanwege beperkte afstand tussen elkaar sterke concurrentie om licht. Hierdoor hebben de bomen een ongelijkmatige, soms eenzijdig of afgeplatte kroon ontwikkeld. Het maaiveld is aan de zijde van de steeg gedeeltelijk afgedekt met verharding. Aan de andere kant van de erfgrans (muur) is het maaiveld volledig bedekt met verharding (30x30 tegels). Zie figuur 13 en 14 ter illustratie van de bovengrondse groeiplaats.

Figuur 13. Bovengrondse groeiplaats boom 1. Boom staat zeer dicht op een gebouw.

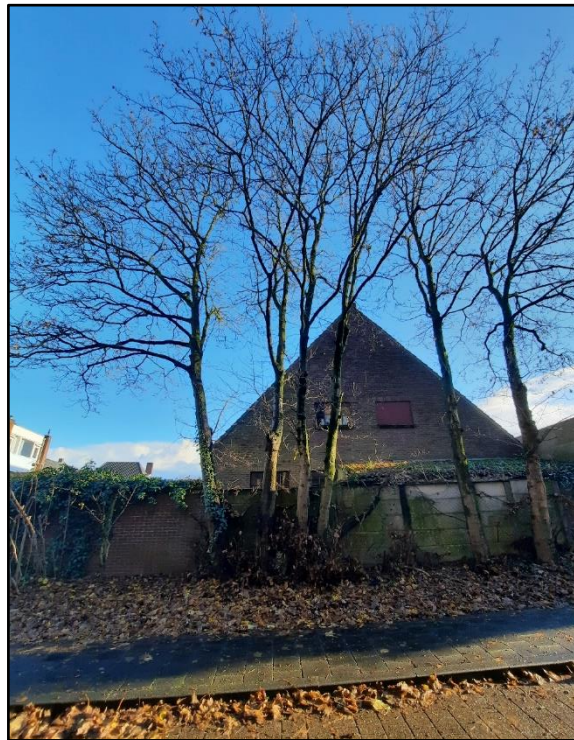
Figuur 14. Bovengrondse groeiplaats boom 2 t/m 6. Bomen staan op relatief korte afstand van elkaar, waardoor de bomen een afgeplatte of eenzijdige kroon hebben ontwikkeld.

Boom 3 verkeert in matige conditie en ondervindt sterke concurrentie van de naastliggende bomen. De boom heeft hierdoor een sterk afgeplatte kroon ontwikkeld en heeft weinig bladmassa. Bij de boom zijn meerdere ingerotte snoeiwonden aanwezig nauwelijks callusweefselvorming (overgroeiingsweefsel) is waargenomen. De toekomstverwachting van deze boom bij gelijkblijvende omstandigheden wordt ingeschat op 5 tot maximaal 10 jaar.

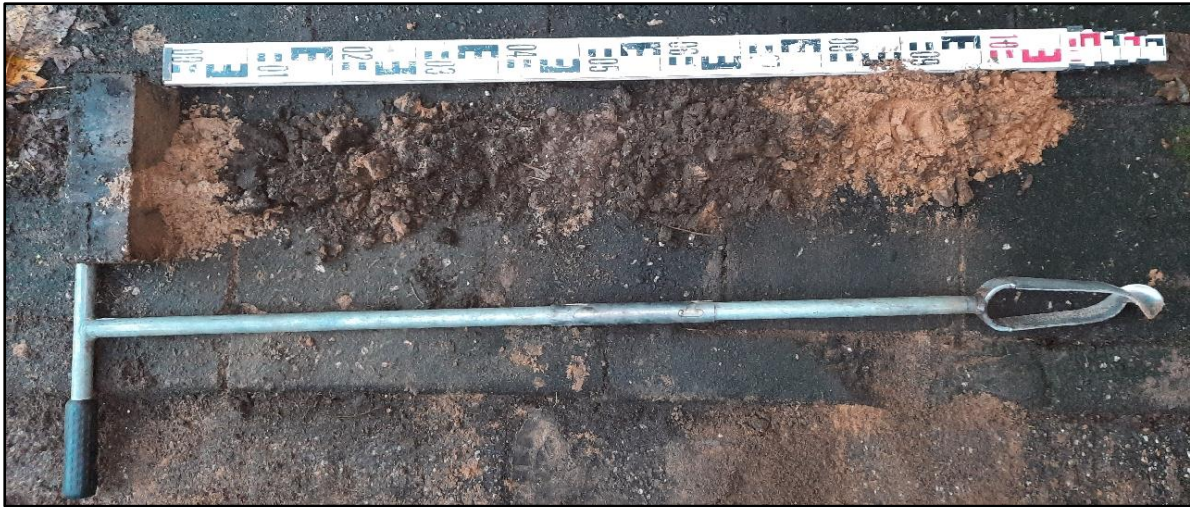
Figuur 15. Bodemopbouw onderzoekslocatie.

De ondergrondse groeiplaats biedt circa 70 centimeter redelijk geschikte doorwortelbare ruimte. Dit betreft de bodemlaag vanaf 20 tot 90 cm -mv. Deze bodemlaag is zwak humeus (max 2,5% organische stof) en bestaat uit puinhoudend matig grof zand. De bodem is vanwege de aanwezigheid van puin en de matig grove zandfractie een vrij open structuur. In deze bodemlaag is dan ook vrijwel alle beworteling aangetroffen. Vanaf 90 cm -mv is het geel matig grof zand (moedermateriaal) aangetroffen. Deze bodemlaag biedt geen geschikte doorwortelbare ruimte vanwege de afwezigheid van organische stof. De diepste beworteling is aangetroffen op maximaal 90 cm -mv. Het grondwater ligt op de locatie dieper dan 200 cm -mv (Dinoloket en klimaateffectatlas). De bomen staan derhalve op een hangwaterprofiel. Dit betekent dat de bomen voor de vochtlevering afhankelijk zijn van infiltratie door neerslag en vochtvoorraad in de bodem aan het begin van het groeiseizoen.

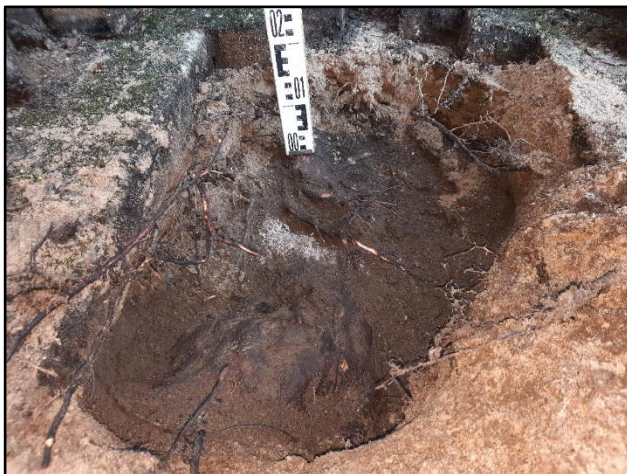
Figuur 17. Beworteling in proefsleuf.

In de proefsleuf is direct onder de verharding extensieve oppervlakkige beworteling aangetroffen. Op circa 10 cm -mv is een dikkere wortel aangetroffen die in het verleden is afgezet. Dit is te zien aan de ontwikkeling van nieuwe fijne wortels op het punt waar de wortel is afgezet. Deze wortel heeft een doorsnede van circa 5,0 cm. Op circa 20 cm -mv is een zeer forse stabiliteitswortel aangetroffen. De wortel heeft een doorsnede van circa 30 centimeter. Deze wortel is essentieel voor de stabiliteit en opnamecapaciteit van boom 4, 5 of 6.

Vanwege de benodigde ontgraving voor de aanleg van de parkeerkelder zal naar verwachting ca 40 tot 50% van de totale beworteling van boom 1 t/m 6 verwijderd worden. Hierbij zal onvermijdelijk ook stabiliteitswortelschade ontstaan, zoals bijvoorbeeld de aangetroffen dikke wortel in de proefsleuf. Bij schade en/of amputatie van dikke stabiliteitswortels ontstaan permanente invalspoorten waarbij de boom vatbaar wordt voor houtrotschimmels zoals honingzwam (*Armillaria sp.*) en dikrandtonderzam (*Ganoderma adspersum*). Indien een boom wordt aangetast door een houtrotschimmel kan op (lange) termijn wortelrot ontstaan, waardoor stabiliteitsproblemen ontstaan. In deze situatie wordt verwacht dat circa 40 tot 50% van de stabiliteitswortels binnen de stabiliteitskluit geamputeerd zullen worden. Hierdoor zullen de bomen naar alle waarschijnlijkheid direct instabiel worden.

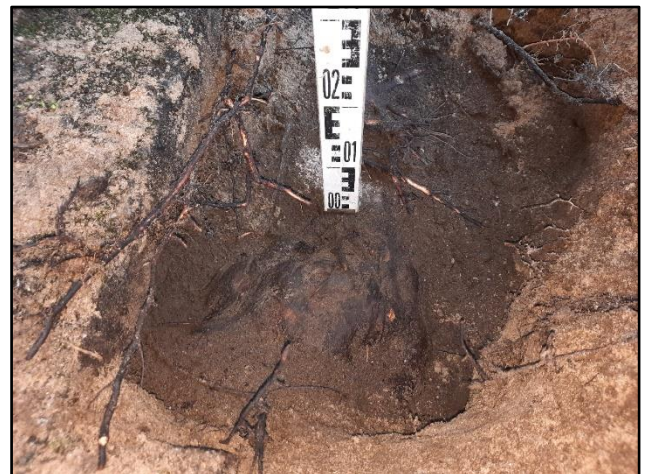
Figuur 18. Detailfoto stabiliteitswortel in proefsleuf (doorsnede ca. 30 cm).
