Boom Effect Analyse

Walnoot Varsseveldseweg, Doetinchem

Projectnummer: PFBV.21.TH.012

Datum: 5 februari 2021

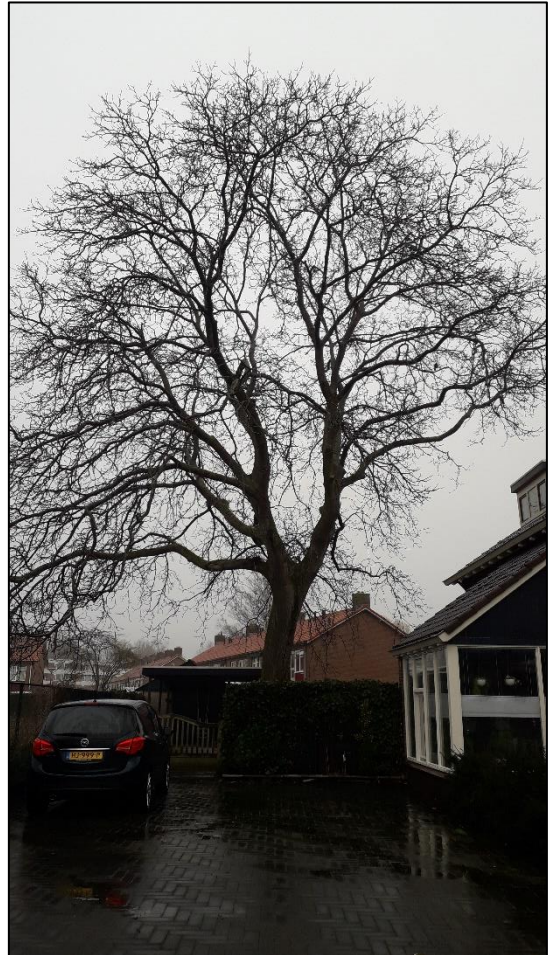
Figuur 2 De betreffende walnoot

In totaal is er één boom geïnventariseerd (*figuur 2*):

Soort: Juglans regia (gewone walnoot)
Hoogte: 19 meter
Stamdiameter: 79 centimeter gemeten op 1,3 meter boven maaiveld.
Kroondiameter: 16 meter

De knopbezetting en scheutlengte zijn goed. De conditie van de boom is daarom als goed beoordeeld. De toekomstverwachting van de boom is bij gelijkblijvende omstandigheden tevens als goed beoordeeld, meer dan 15 jaar actieve groei.

Tijdens de inventarisatie is er geen dood hout of een ander gebrek bij de boom aangetroffen. Wel is op de stam een oude rib aangetroffen en is een lichte klankafwijking hoorbaar, waarschijnlijk van een oude scheur. Deze scheur is echter goed overgroeid door de boom en zorgt dan ook niet meer voor een verhoogd risico voor de omgeving.

De boom is dan ook goedgekeurd betreffende boomveiligheid.

De staat van onderhoud van de boom is regulier. De eigenaar van de boom heeft aangegeven dat de boom ongeveer twee jaar geleden gesnoeid is. Echter hangen verschillende takken laag en over de erfgrans van het naastgelegen braakliggende perceel.

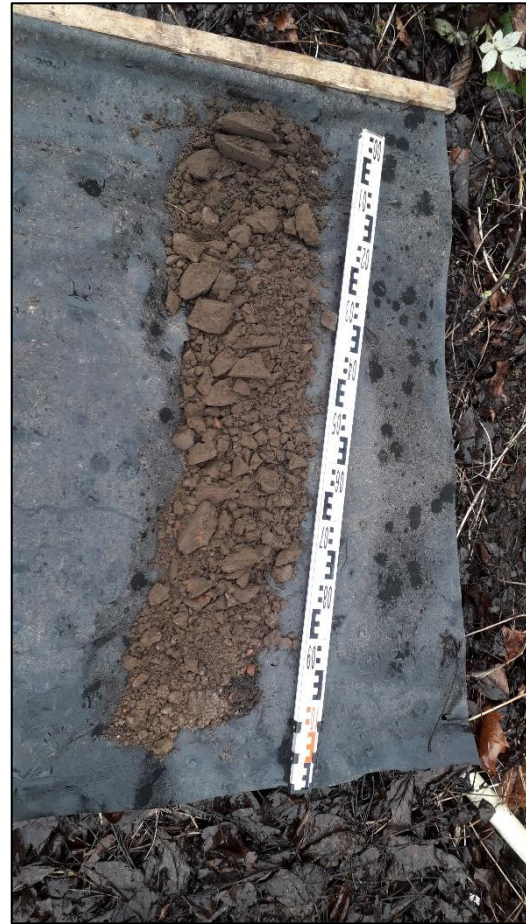
Figuur 3 Bodemprofiel

De ondergrondse groeiplaats van de walnoot is aan de hand van een proefsleuf en een grondboring beoordeeld (*figuur 3*). Het bodemprofiel verloopt globaal als volgt:

Tijdens de boring en het graven van de proefsleuven is geen grondwater aangetroffen tot in ieder geval 1 meter onder maaiveld. Wel is de bovenlaag van de bodem puin houdend.

De ondergrondse groeiplaats voor de boom is als redelijk beoordeeld.

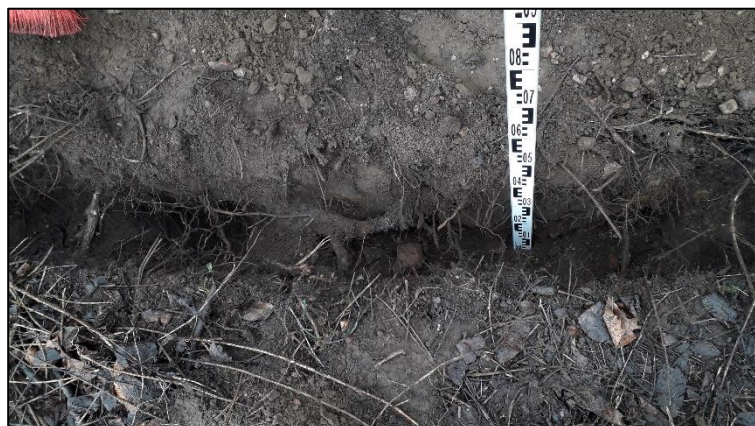
**Figuur 4 →
Proefsleuf**

Om de mate van wortelverlies als gevolg van de werkzaamheden te onderzoeken, is een proefsleuf gegraven op ongeveer 1 meter vanaf de erfgrans (7 meter vanaf de stam van de boom), op het braakliggende terrein (*figuur 4*). In deze proefsleuf is in de toplaag veel puin aangetroffen. Tussen het puin zijn enkele dunne wortels tot 4 cm diameter aangetroffen. In de verdichtte onderlaag is extensievere beworteling aangetroffen. Graafwerkzaamheden en bodemverdichting leiden hier tot een geschat percentage wortelverlies van ongeveer 10%. Een percentage dat de walnoot in goede conditie goed kan verdragen.

Bovengronds: Belemmerend

**Ondergronds: Beperkt
belemmerend**

Voor de ondergrondse werkzaamheden hoeven geen maatregelen getroffen te worden, anders dan de regels beschreven in paragraaf 4.4 verderop in deze rapportage.

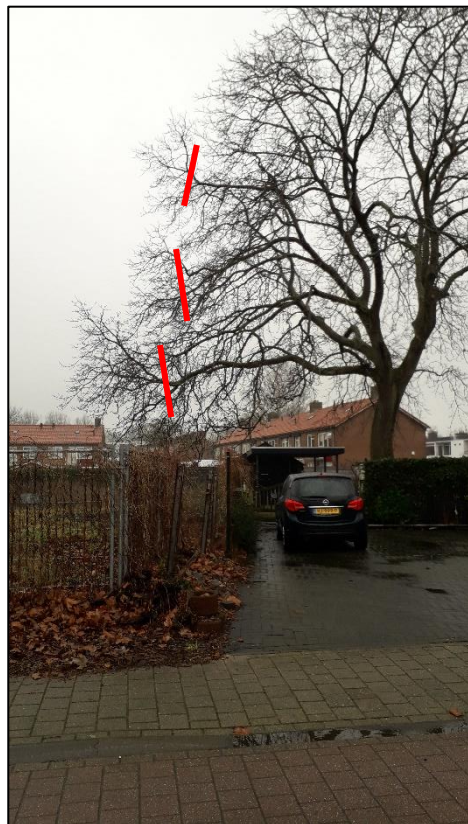
Figuur 5 Snoeilijnen

Zoals eerder beschreven leiden de voorgenomen werkzaamheden tot schade aan de kroon van de walnoot. Om deze schade te voorkomen, wordt aanbevolen de boom te snoeien. In figuur 5 zijn snoeilijnen aangegeven tot waar de boom terug gesnoeid kan worden, zodat schade tijdens de werkzaamheden voorkomen wordt en de balans in de kroon niet verstoord wordt.

Belangrijk bij het snoeien van een walnoot, is dat dit alleen in de bladperiode van de boom mag gebeuren! Wanneer dit in de bladloze periode gebeurt, kan deze boomsoort dood 'bloeden'.

Geadviseerd wordt de snoeiwerkzaamheden uit te laten voeren door een gecertificeerd European Tree Worker.
