# **BOMEN EFFECT ANALYSE 60 BOMEN; PROJECT RUIMZICHTLAAN TE DOETINCHEM**

ANDE(R)S Boomtechnisch Advies  
Harold Schoenmakers

21 maart 2022  
ABT/2022/022-017

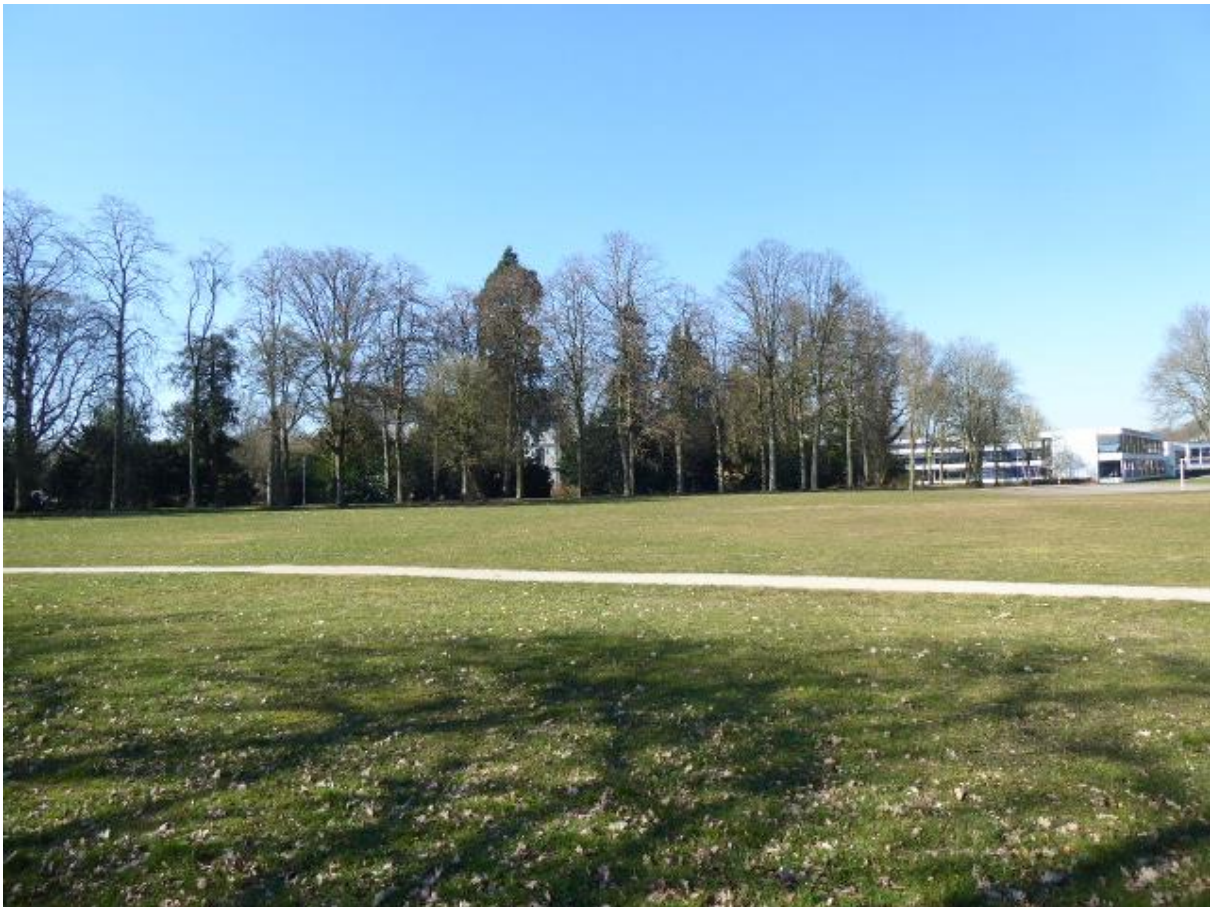
*Foto 1, Locatie waar nieuwe ontwikkelingen plaatsvinden. Op de achtergrond de lindes langs het Arboretum.*

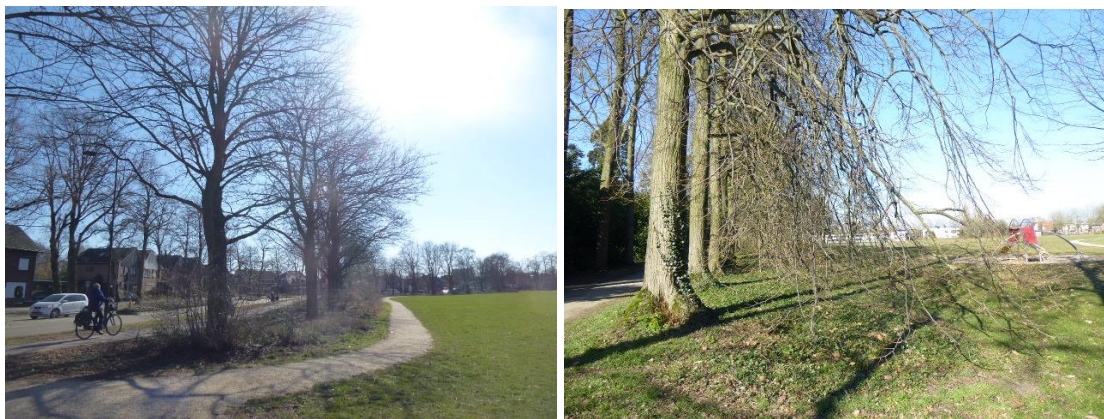
**Foto 2**, Esdoorns langs Haareweg, zuidoost van plan **Foto 3**, Lindes langs Arboretum, westzijde plan

- Haareweg, esdoorns 1 t/m 17. De esdoorns staan in een (zeer) brede beplante plantstrook. De kronen hangen tot aan de projectzijde van het huidige voetpad. De projectgrens ligt tot aan het voetpad. Uit het ontwerp blijkt dat hier de stadslandbouw is geprojecteerd.  
Bedreiging: alleen wanneer met landbouwmachines dichtbij of over het huidige voetpad gereden moet worden, is de doorrijhoogte van de esdoorns (te) laag. Het opkronen van de esdoorns is echter ongewenst omdat dan in het verhoude deel van de takken gesnoeid moet worden. Voor een normale bedrijfsvoering is de afstand van de kronen tot de percelen ruim genoeg.

- Lindelaan langs Arboretum, lindes 1 t./m 35; aan de oostzijde van de lindeslaan worden de 6 ecoldges en de bedrijfswoning gerealiseerd.  
Bedreiging: de erfgrenzen van de uit te geven percelen en de bouwwerkzaamheden dienen minimaal 9 meter uit de stam van de lindes te liggen. Omdat de bomen tot ruim buiten de kroon wortelen en de kronen tot aan het maaiveld groeien, moet deze strook beschermd worden voor het behoud van zicht, conditie en toekomstverwachting van de lindes.

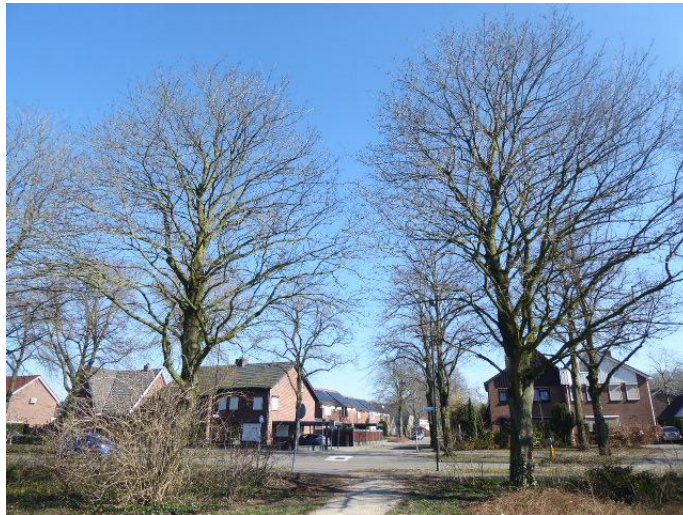
Foto 4, Esdoorns met een goede conditie.

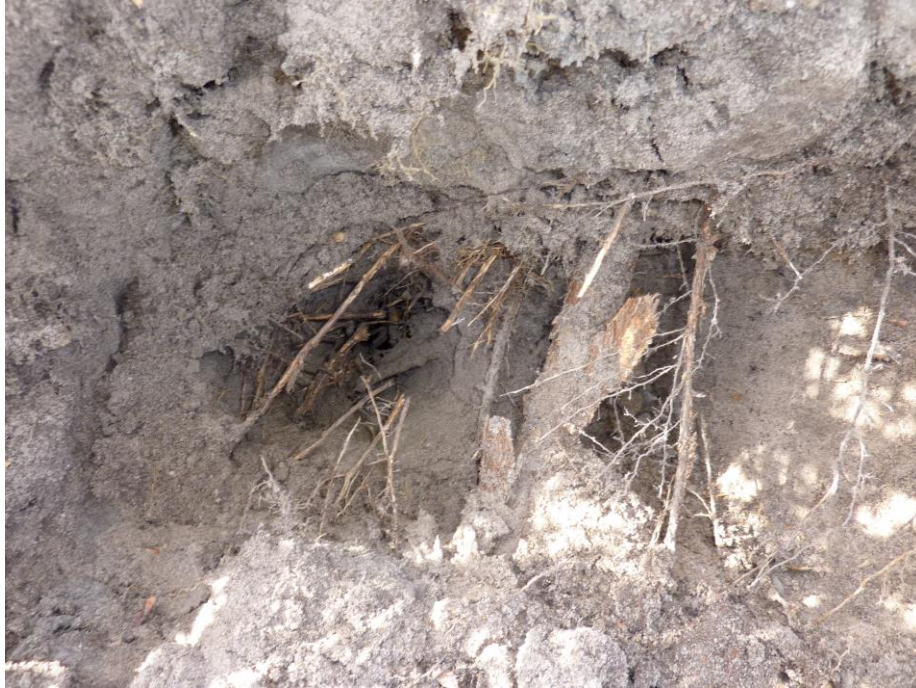
*Foto 5, Goed doorwortelde sleuf op rand kroon lindes naast Arboretum*

De bomen wortelen vanaf het maaiveld tot een diepte van circa 60 tot 80 cm. Het profiel is redelijk intensief beworteld.

Het zwaartepunt van de gestelbeworteling bevindt zich vanaf het maaiveld tot circa 25 tot 40 cm-mv.

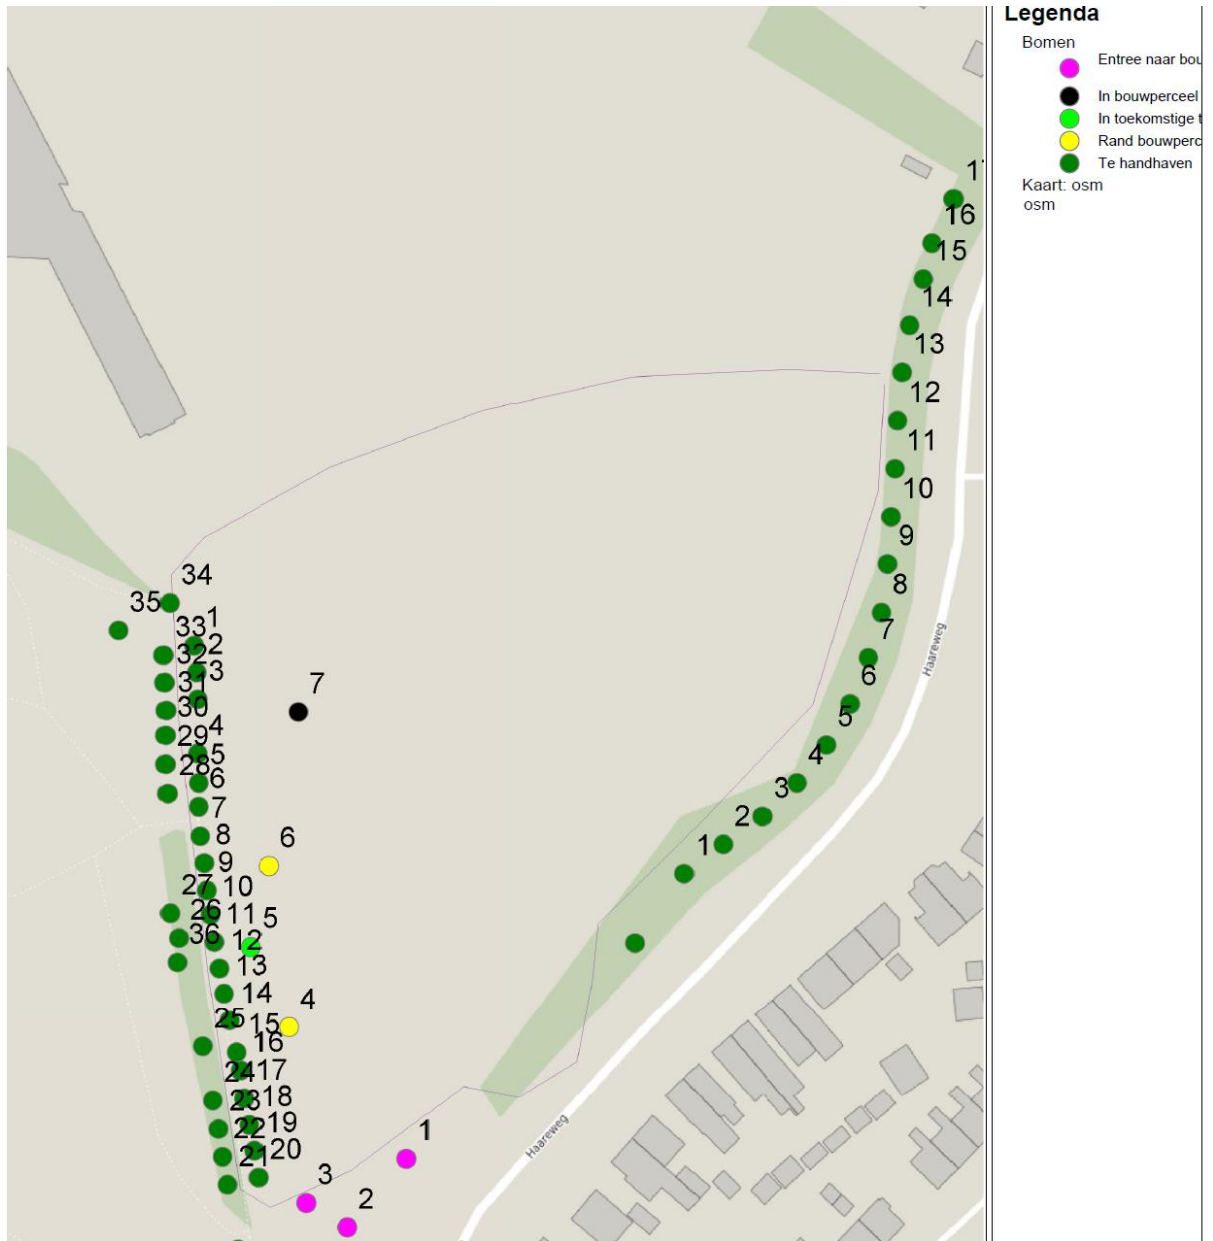
**Figuur 2,** Gevolgen met betrekking tot aangeleverd ontwerp

- Bomen in het gazon, 1 t/m 7; de bomen 1 t/m 3 (paars) staan mogelijk in de toekomstige aan-/en afvoerroute van het bouwverkeer. Indien dit het geval is, zijn de bomen 1 en 3 te verplanten. Boom 2 niet. De bomen 4 t/m 7 staan in of op de rand van bouwvlakken en kunnen niet gehandhaafd blijven zonder veel wortelschade.

Dit is niet reëel voor een duurzame instandhouding van de bomen. Dit geeft drie opties:

- Veranderen plan, verplaatsen bouwvlakken tot twee meter uit de stamvoet;
- Rooien van de bomen;
- Verplanten van de bomen 1,3, 4 en of 7. De bomen 2, 5 en 6 zijn niet reeel verplantbaar.
