Boom effect analyse paardenkastanjes

Keppelseweg 29 Wehl

Lamsweerde - Plak

Datum: 12 april 2023

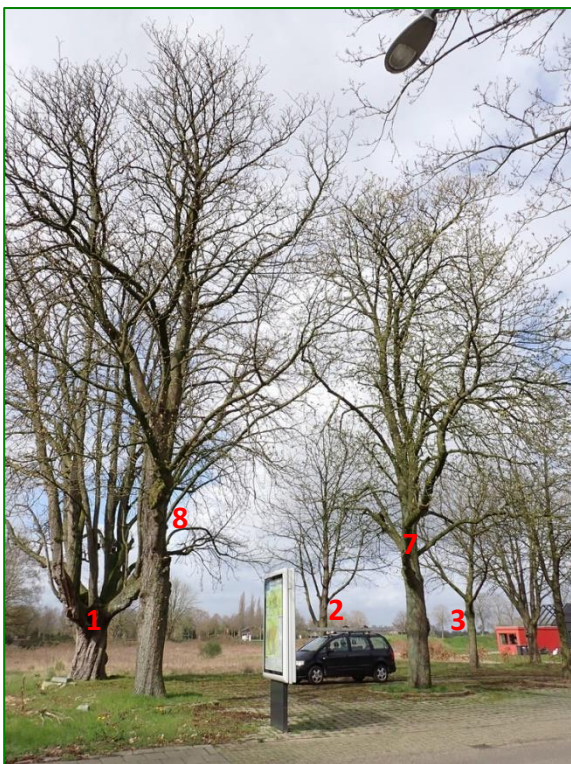
Foto 1: twee rijen kastanjes in parkeerplaats

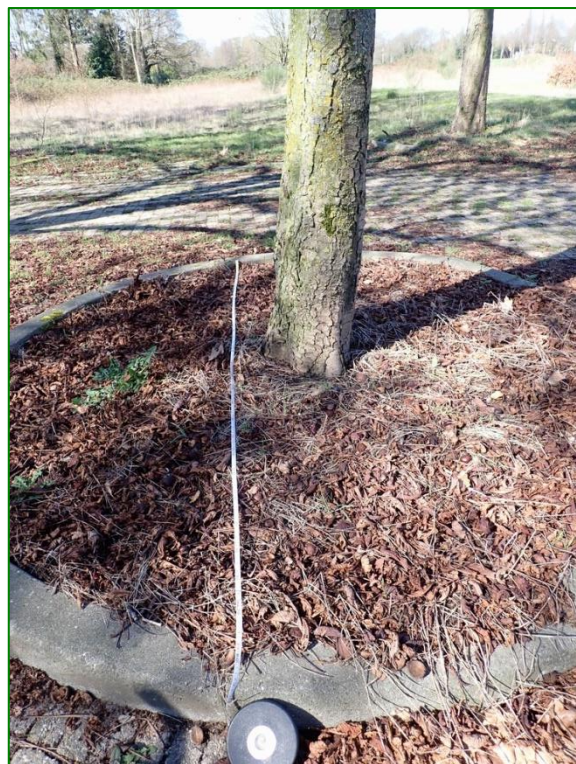
Foto 2: boomspiegel in klinkerverharding

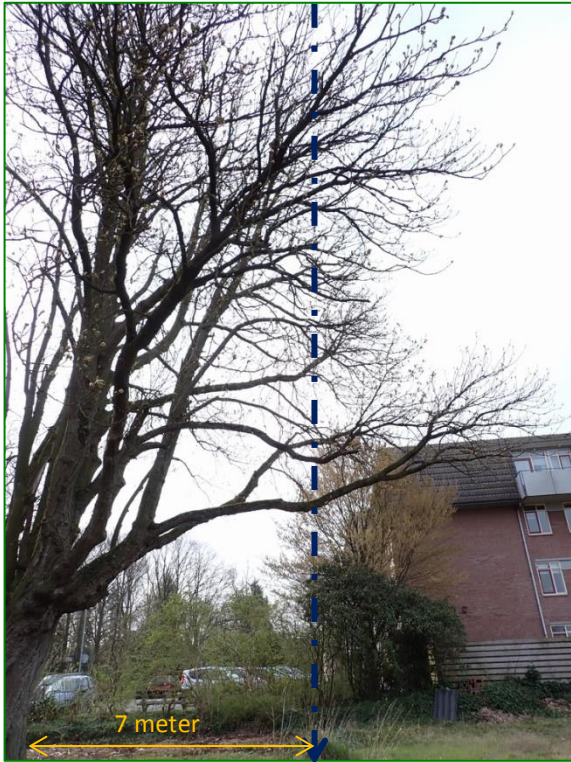
Foto 3: 7 meter tot gebouw (pijl) bij boom 1

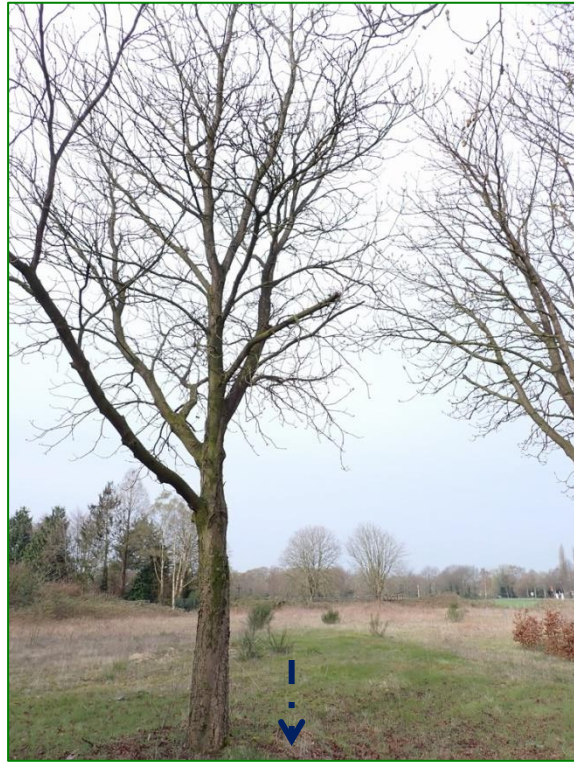
Foto 4: 0,5 meter van de heg (pijl) tot boom 3

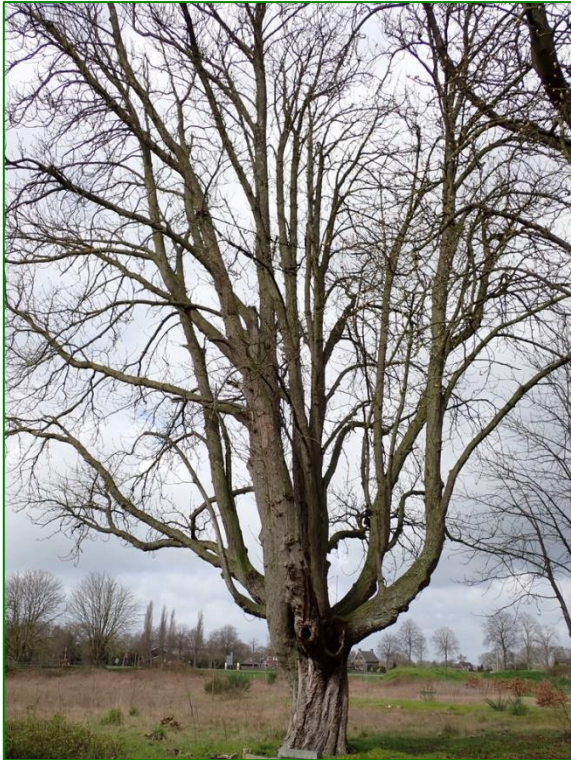
Foto 5: boom 1 gezien vanaf de zuidoostzijde

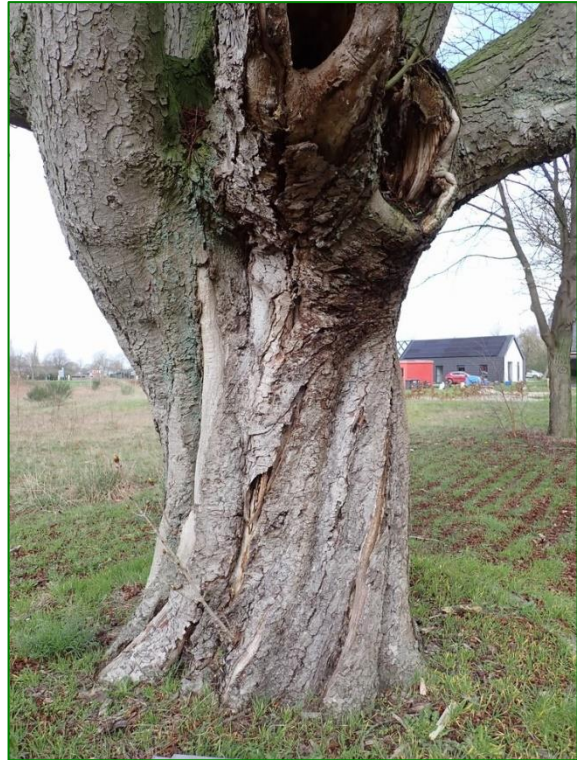
In de baststructuur op de stam is een draaiing zichtbaar. Aan de oostzijde bevinden zich onder de omvangrijke holtes op 2 meter hoogte, diverse verticale bastribben waarop versterkingsgroei plaatsvindt (foto 6).

Foto 6: torsie stam onder de holtes aan de oostzijde

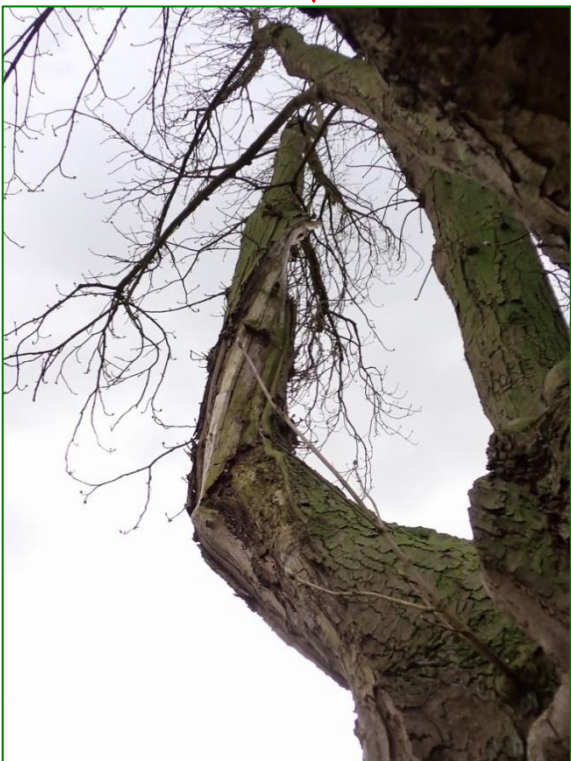
De gesteltak aan de zuidwestzijde bevat een omvangrijke schade van 2.5 tot 6 meter hoogte. De oppervlakkige wond beslaat een breedte van 30 centimeter. In de basis van deze tak bevindt zich een grote, diepe holte. Deze gesteltak is recent verankerd met behulp van een driehoekig stormanker. Op 5 meter hoogte bevinden zich twee spechtenholtes, net onder een holte die is ontstaan door het uitbreken van een gesteltak op 6 meter hoogte.

Foto 7: de beschadigde tak aan de zuidoostzijde

De beschadigde tak aan de zuidzijde is op meer dan 50% van de omtrek beschadigd. Signalen zoals de breuk in het hout en de loslatende schors onder de aanzet wijzen op een verhoogd breukrisico. Dit wordt bevestigd door de resistograafmetingen waaruit blijkt dat de tak volledig hol is en minder dan 10 centimeter sterke restwand bevat. Daarmee voldoet deze tak niet aan de norm voor breukvastheid. Deze gesteltak is verankerd. Dit kan takbreuk niet voorkomen. Als de tak breekt, valt deze op het toekomstige bouwterrein. Dit kan een gevaarlijke situatie opleveren.

Als gevolg van de aanwezige holte in het kroondeel met de schade en de spechtenholtes, wordt geconcludeerd dat deze gesteltak met een diameter van 60 centimeter breukgevaarlijk is. Bij breuk in de huidige situatie kan de gesteltak op het terrein van de burens vallen en schade veroorzaken. In de toekomstige situatie wordt de ruimte onder de kroon intensiever gebruikt en zijn de risico's op persoonlijke ongelukken groot. Gezien de matige mechanische kwaliteit en de voortgaande verzwakking van het hout in de stam is de resterende levensverwachting van de onderzochte paardenkastanje 10 jaar, reken dan op een periode tussen de 8 en 12 jaar.

Met als doel de veiligheid te waarborgen wordt geadviseerd de holle tak aan de zuidzijde in te nemen tot 1 meter boven de spechtenholtes. De tak met openstaande plakoxselverbinding wordt geadviseerd in te nemen tot 1 meter boven de aanhechting. Vervolgens moet de boom jaarlijks goed visueel gecontroleerd worden en indien nodig opnieuw nader onderzocht op breukvastheid. Onvoorziene takbreuk komt bij deze soort op deze leeftijd regelmatig voor. Daarom wordt geadviseerd onder de kroon van deze aftakelende kastanjeboom geen gebruiksfuncties te realiseren.

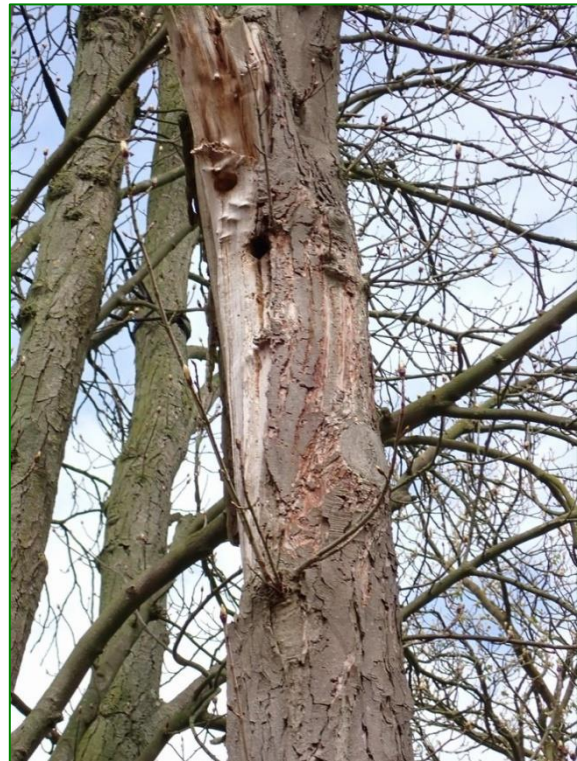
Foto 8: spechtenholtes hoger in de tak

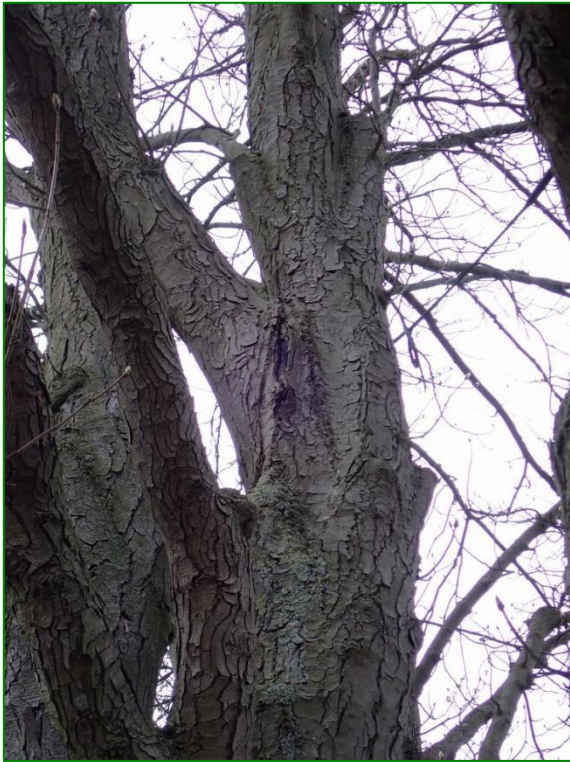
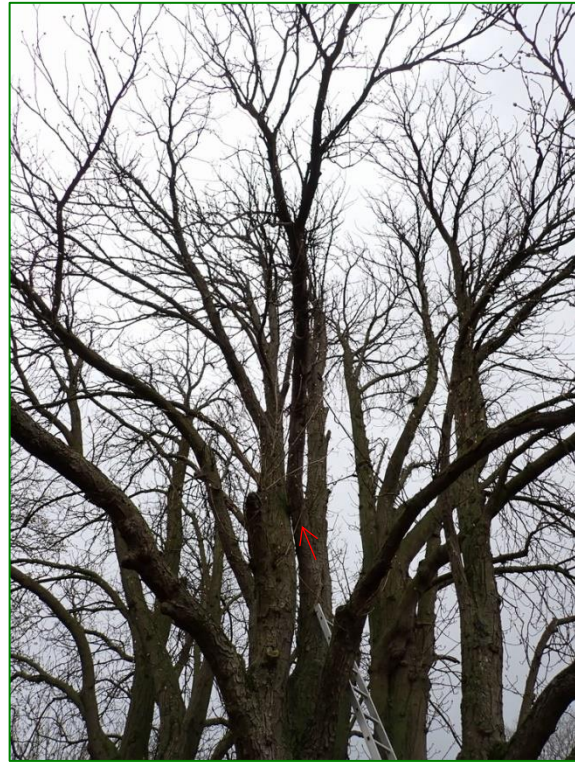
Aan de westzijde bevindt zich op 6 meter hoogte een grove tak met een plakoxselverbinding. Aan beide zijden van de takaanhechting is een houtscheur aanwezig.

Foto 9: tak met scheur op de verbinding

Foto 10: dezelfde tak met slechte aanhechting

De tak aan de westzijde (foto 9 en 10) heeft een openstaande plakoxselverbinding, wat te zien is aan de houtscheur aan beide zijden van de aanhechting. Deze tak kan ieder moment afbreken. In de toekomstige situatie kan dit een gevaar opleveren voor de veiligheid van de gebruikers van de ruimte onder de kroon.

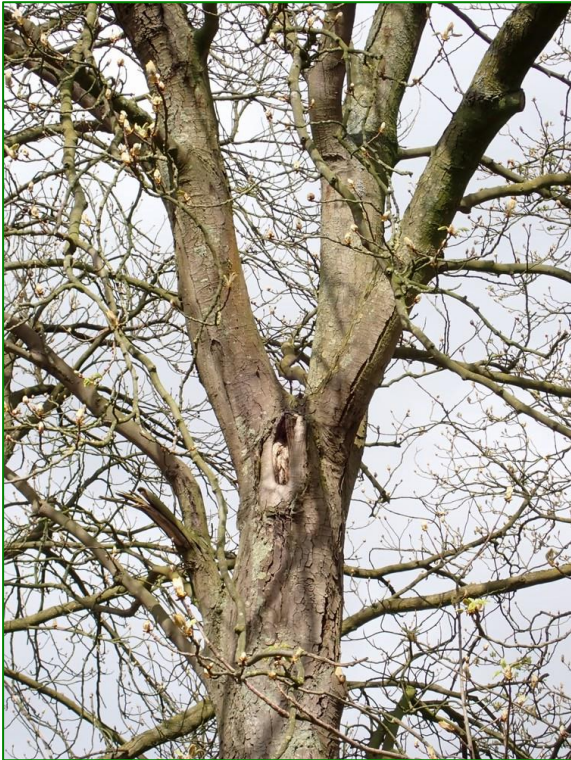
Foto 11: oude wond ter hoogte van takaanhechtingen

Als voor snoeiwerkzaamheden een hoogwerker aanwezig is, is het aan te raden de wond op 8 meter hoogte en de takaanhechtingen nader te onderzoeken op breukvastheid. Indien nodig kan er vervolgens veiligheidssnoei plaatsvinden.

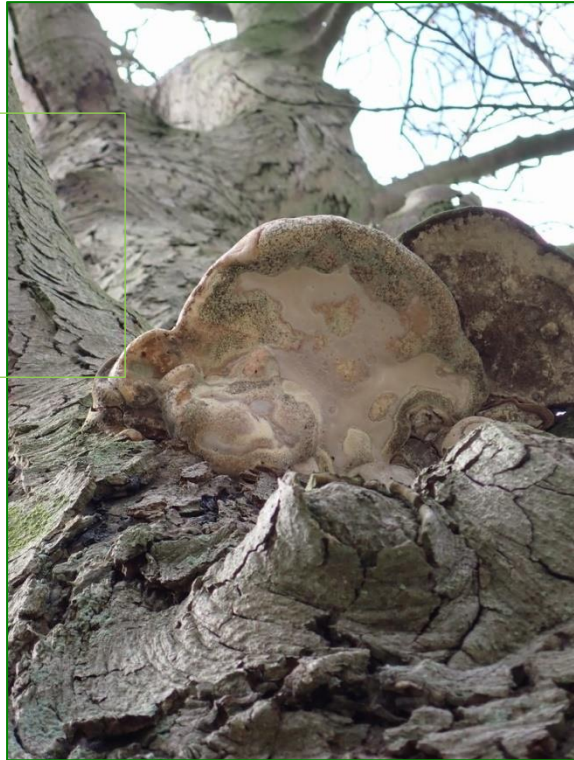
Aan de noordzijde bevinden zich tussen 2 en 5 meter, diverse vruchtlichamen van de dikrandtonderzwam**. De stam bevat verder een oude bastscheur van 0 tot 2 meter hoogte. Het onderste deel bevat goede wondhoutlijsten. Het deel daarboven bevat geen wondhoutlijsten. Daarnaast is een licht gedraaide schorsstructuur aanwezig met enkele zwarte vlekken als gevolg van het uittreden van cambium. Dit wordt cambiumlekkages genoemd.

** Dikrandtonderzwam (*Ganoderma adspersum*) veroorzaakt witrot met selectieve delignificatie van het kernhout. Het spinhout wordt niet of weinig aangetast. Een boom kan bij een ver gevorderde aantasting door tonderzwam, op den duur breukgevaarlijk worden.

Foto 12: noordzijde met dikrandtonderzwam op 4 m1

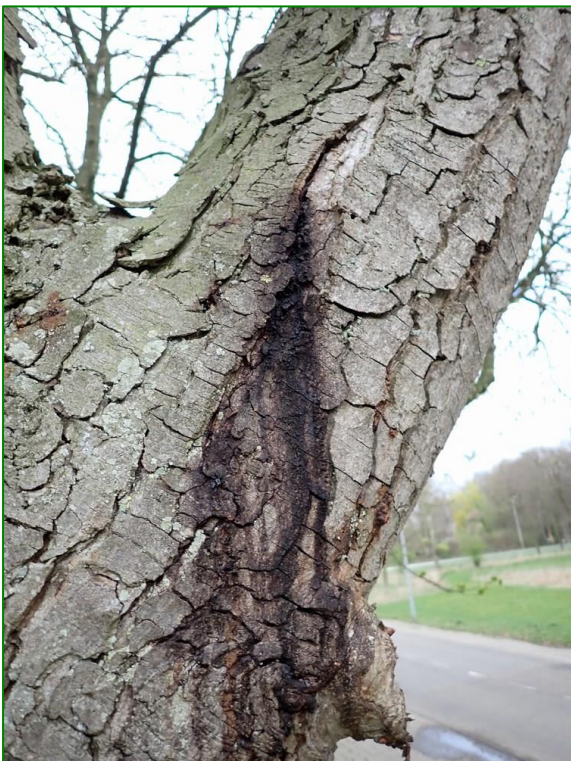
Op de aanhechting van de eerste gesteltak op 4 meter hoogte (oostzijde) bevinden zich diverse cambiumlekkages. De schors onder de gesteltak is geribbeld. De tak is in het verleden op 5 meter van de stam ingenomen.

Foto 13: cambiumlekkage takaanzet op 4 meter aan de oostzijde

Te beoordelen aan de cambiumlekkages en de scheuren in de schors is de kastanje inmiddels aangetast door kastanjabloedingsziekte. Deze ziekte wordt veroorzaakt door een bacterie *Pseudomonas syringae pv aesculi*. Op de bast van de boom ontstaan zwarte tot roestbruine vochtige plekken, die gaan bloeden met een stroperige vloeistof. De ziekte in combinatie met de vraat in het blad door de kastanjemineermot (*Cameraria ohridella*) kan de conditie van de boom verzwakken waardoor andere aantastingen zoals dikrandtonderzwam de boom sneller kunnen aantasten. Op dit moment is de conditie als redelijk beoordeeld op grond van de redelijke knopbezetting en de aanwezige reactiegroei op de wondhoutlijsten.

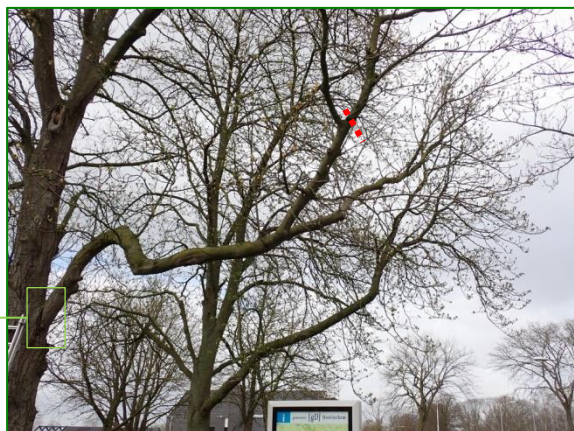
Foto 14: innemen verzwakte tak boven weg (rode lijn)

Uit meting 2 blijkt dat de dikrandtonderzwam het hout achter de gesteltak op 4 meter hoogte heeft aangetast. Dat betekent dat de gesteltak een slechte aanhechting aan de stam heeft. De in het verleden ingenomen tak is inmiddels enkele meters uitgegroeid. Daardoor is het gewicht op de takaanzet weer toegenomen en bestaat er een verhoogde kans op takbreuk. Deze tak boven de weg levert bij breuk een verhoogd veiligheidsrisico op.

Met als doel de veiligheid te waarborgen wordt geadviseerd de holle tak aan de oostzijde opnieuw in te nemen. Dit heeft tot doel de belasting op de verzwakte aanhechting te verlagen. Doe dit op zo'n manier dat de mogelijkheid voor bladgroei blijft bestaan (zie foto 14). Bevestig de tak aan een stormanker zodat bij een eventuele breuk de tak dicht bij de stam blijft. Hiervoor kan eventueel het stormanker hergebruikt worden, dat vrij komt uit boom 1.

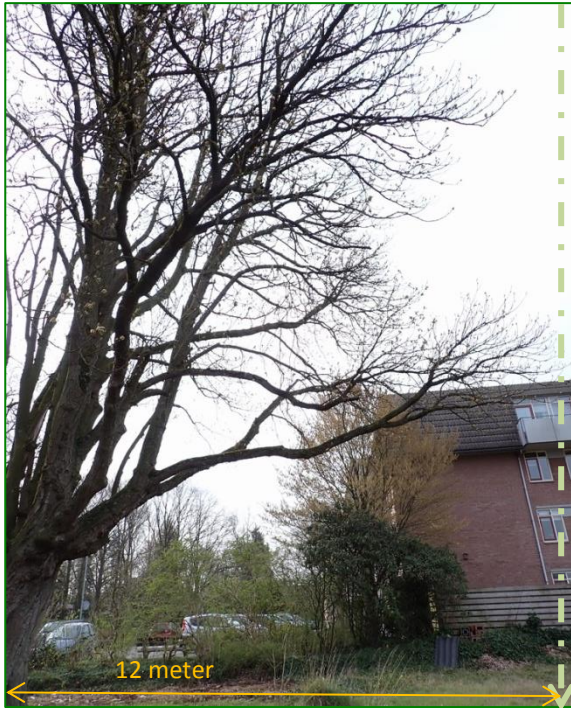
Foto 15: afstand tot gebouw (pijl) tot boom 1 minstens 12 meter

Mocht de kastanjeboom ingepast worden, dan zijn er de volgende aandachtspunten. De kastanje heeft takken tot 11.5 meter van het centrum van de stam. Op een halve meter daarvan af, op twaalf meter gemeten vanuit het centrum van de stam kan een gevel opgetrokken worden, mits deze van binnenuit opgebouwd wordt. Dus 12 meter is de minimale afstand tussen stamkern en de gevel (zie foto 15).

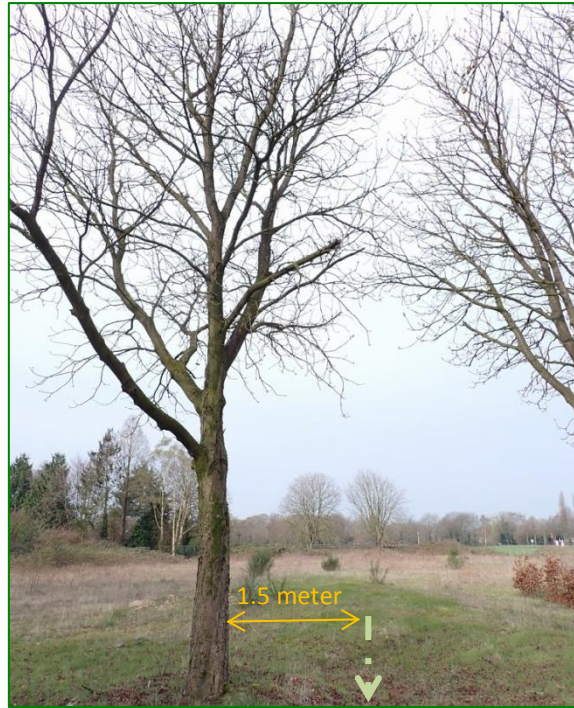
Foto 16: afstand haag (pijl) tot boom 3 minstens 1.5 meter

In de boomspiegel groeit in de eerste 40 centimeter veel fijne en middelfijne wortels. Deze zijn van belang voor de voedsel- en vochtname. Breng geen schade toe aan de beworteling binnen de huidige boomspiegels. Graafwerkzaamheden binnen een afstand van 1.5 meter van de stam zijn niet toegestaan. Pas het ontwerp van de bestrating hierop aan bij boom 3, 6 en 8 (zie foto 16).
