Beknopte Bomen Effect Analyse

Aanleg keerwand ten behoeve van uitrit

Appartementen Terborgseweg Doetinchem

27 juni 2024

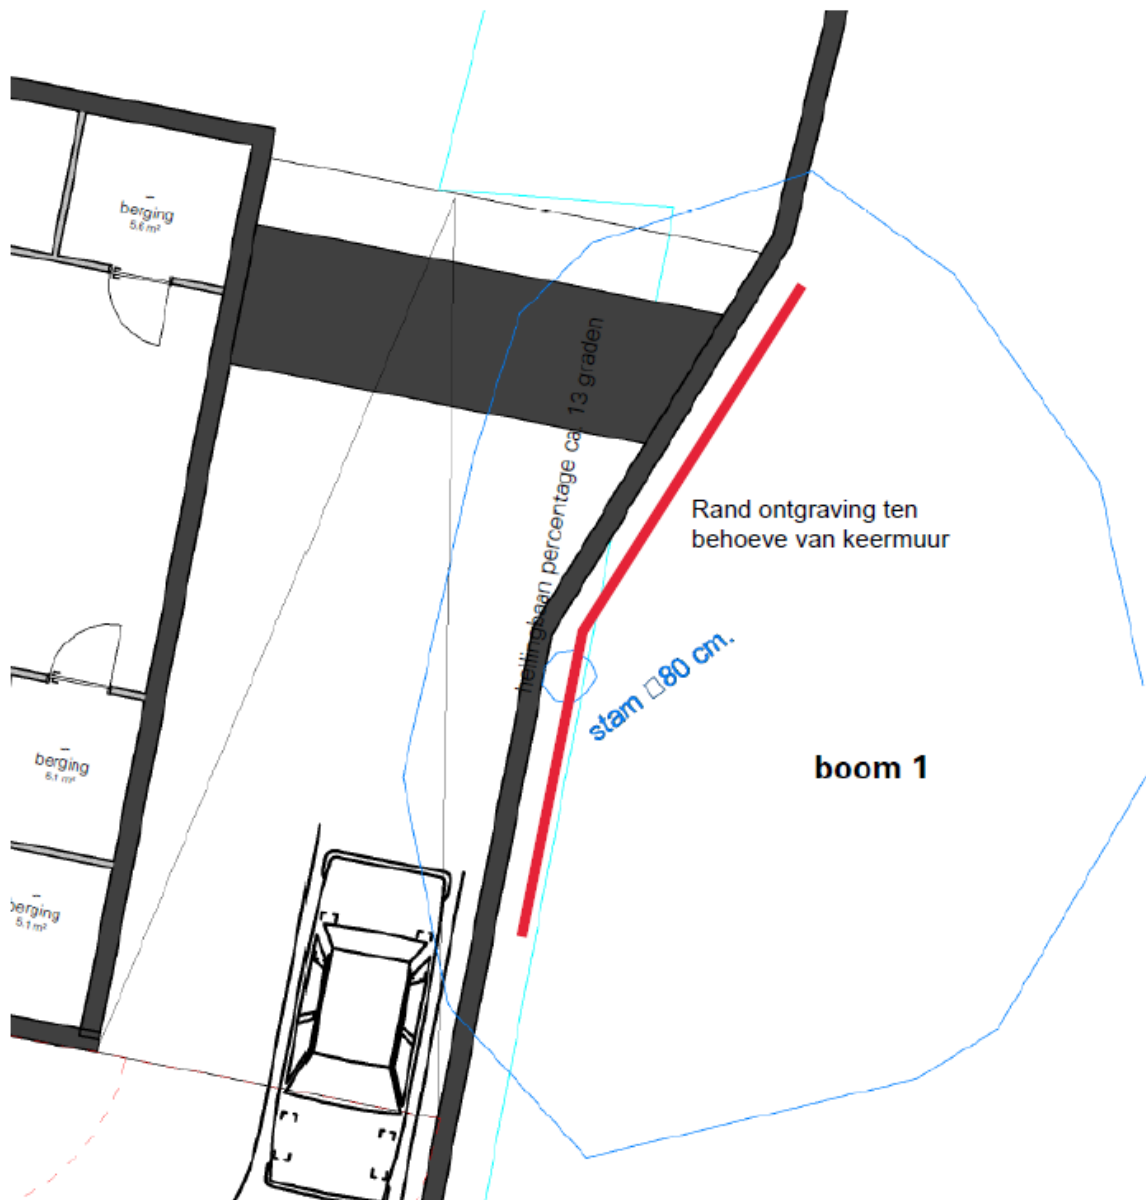
Figuur 1: Tekening nieuw te realiseren appartementencomplex met aan de rechter zijde de betreffende boom.

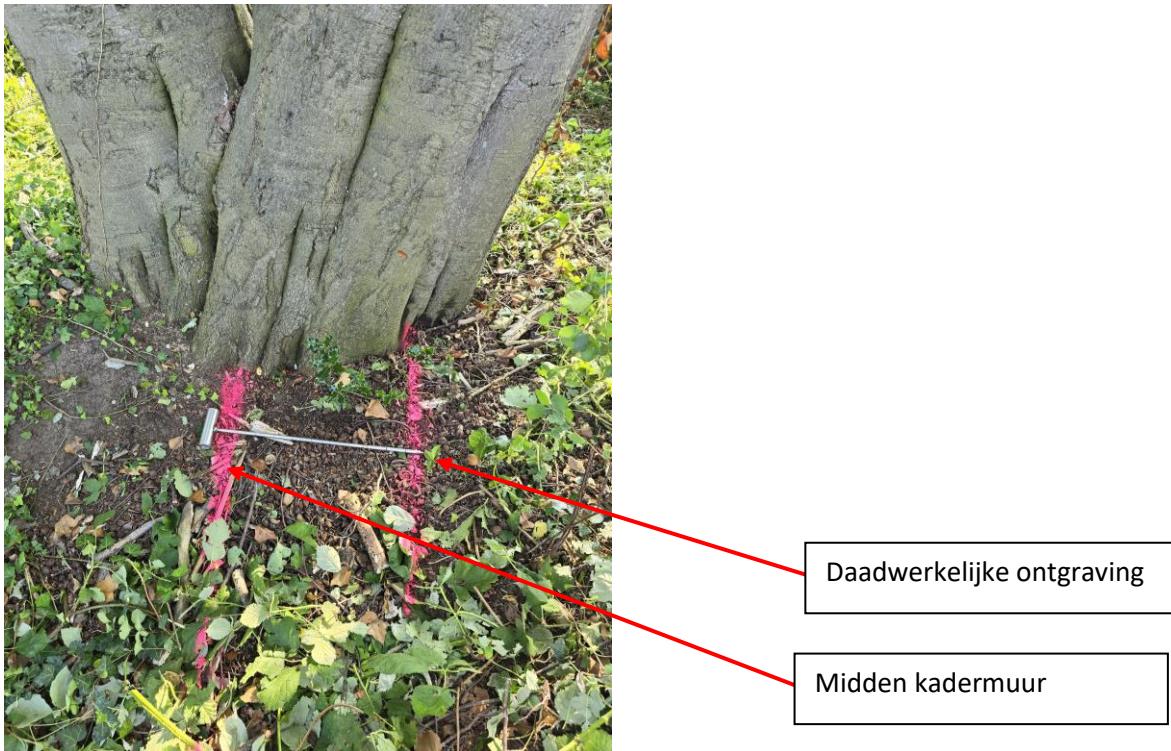
De uitgezette lijn en deze daadwerkelijk benodigde ontgravingslijn zijn in het veld inzichtelijk gemaakt met roze lijnen (figuur 2).

Figuur 2: Locatie keermuur en benodigde ontgravingsruimte.

Het ontgraven van de ruimte benodigd voor de inrit valt bijna volledig onder de stamvoet van de boom.

Behoud van de boom is niet mogelijk bij uitvoering van de werkzaamheden. Aanpassen van de werkzaamheden kan door meer afstand van de boom te creëren. Hiertoe dient de inrit naar een andere locatie verplaatst te worden en het appartementencomplex enkele meters opgeschoven te worden. Echter, gezien de huidige conditie van de boom en de beperkte toekomstverwachting, lijkt dit niet opportuun.

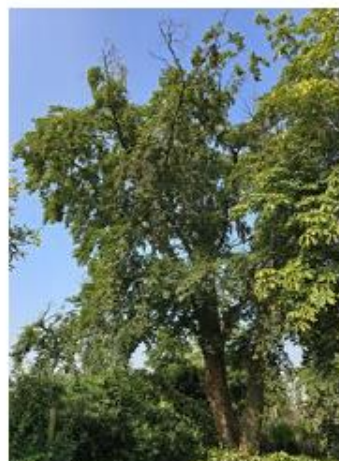
INSPECTIEDATUM	27 June 2024
ADVISEUR	Joost Ormel
LOCATIE	Terborgseweg/ Oostwlijke Randweg
BOOMNR	Nvt.
BOOMSOORT	Fagus sylvatica
CONDITIE	slecht
BOOMHOOGTE	15-20m
STAMDIAMETER	78 cm
COÖRDINATEN	6.302008; 51.956556

stamvoet:, kroon:, (ernstige) afstervingsverschijnselen, dood hout/losse takken, holte

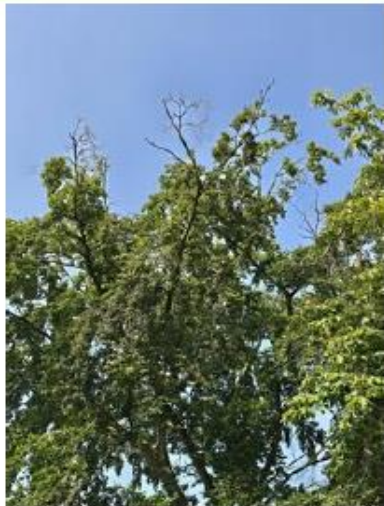
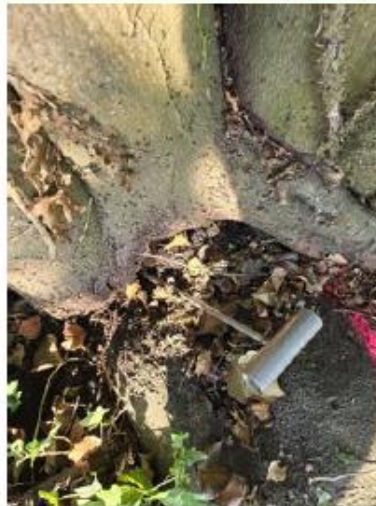
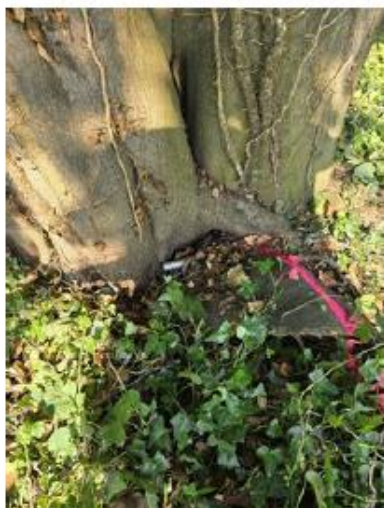
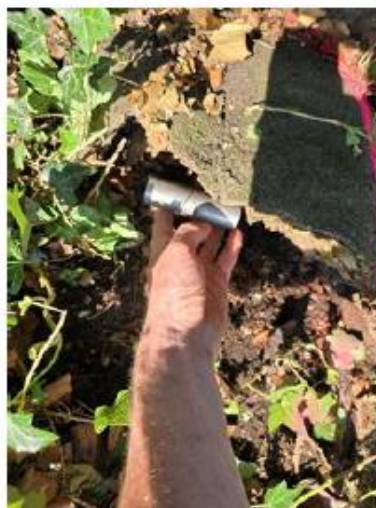
Foto's van de gebreken

In de kroon van de beuk is dood hout aangetroffen, dit vormt een risico voor verkeer en passanten. Aan de stamvoet is een holte aanwezig. Deze is ca. 50 cm diep. Op dit moment is de beworteling rondom de boom voldoende intact en de stam breukvast, maar op termijn zal de holte zich verder uitbreiden. De toekomstverwachting is verminderd en wordt ingeschat op ca. 5-15 jaar.

METHODE VAN ONDERZOEK	hamer, prikstok
MEETWAARDE	De tweestammige beuk vertoont beginnende afstervingsverschijnselen. Aan de stamvoet is aan de oostzijde oorspronkelijk een derde stam aanwezig geweest, ter plaatse van de oude stomp is een vrij forse holte aanwezig. Op dit moment is voldoende beworteling intact en is de boom stabiel, echter de toekomstverwachting is verminderd.

STABILITEIT	voldoende
TOEKOMSTVERWACHTING	voldoende (5-15 jr)
RISICOKLASSE	risico- en attentieboom
VERHOOGD RISICO VAN	takbreuk

MAATREGELEN	DOOD HOUT VERWIJDEREN
URGENTIE	< 6 mnd
JAAR HERINSPECTIE	2025
JAAR NIEUW NTO	
OPMERKINGEN	De noordelijke stam is 68 cm diameter.
