ACTUALISEREND VERKENNEND
BODEMONDERZOEK

HULLEWEG 3, 5 EN 7

TE DOETINCHEM

Rapportage actualiserend verkennend bodemonderzoek

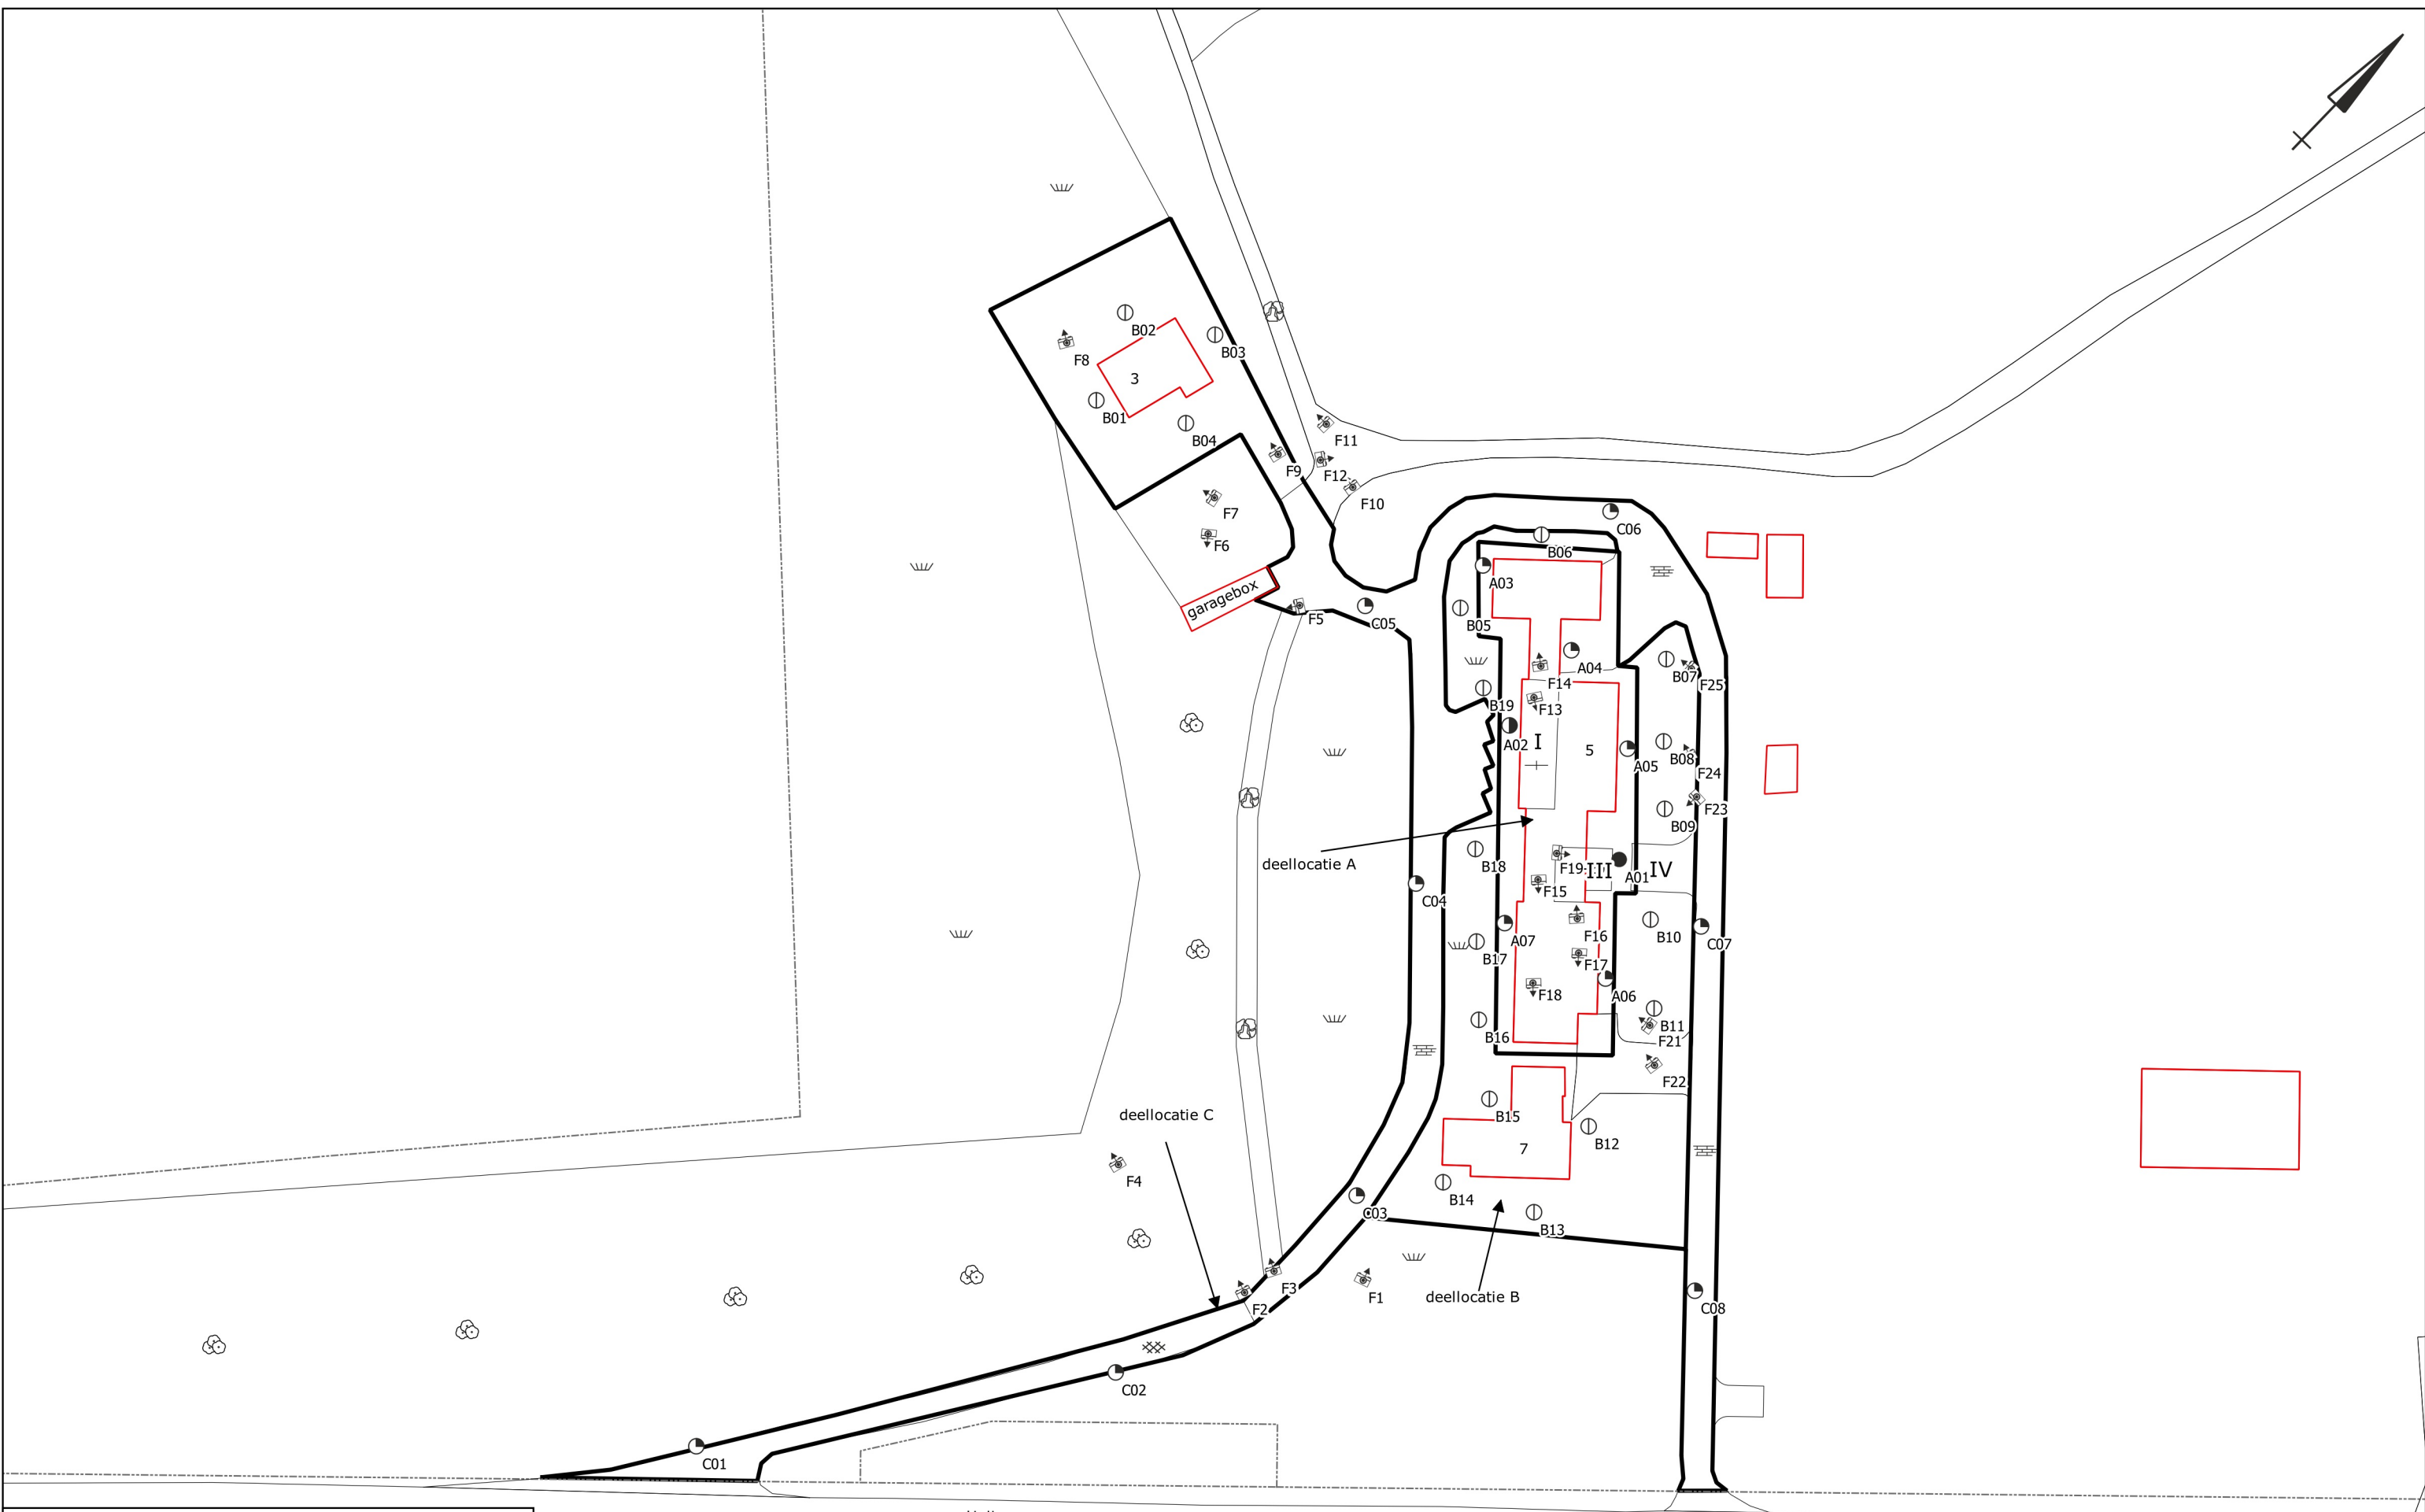
In bijlage 2a is de huidige situatie op een locatieschets weergegeven. Bijlage 2b bevat enkele foto's van de onderzoekslocatie.

- I Werkplaats
- II Aggregaat
- III Demperput / rookafvoer
- IV globale voormalige locatie dieseltank

waarbij tevens de betonnen bak werd verwijderd. Op de situatietekening in bijlage 2a is globaal de vermoedelijke ligging van de voormalige tank aangegeven. De exacte locatie is onbekend.
