Asbestinventarisatie

Hulleweg 5 te Doetinchem

Bedrijfspannd op het perceel aan de Hulleweg 5 te Doetinchem

Opdrachtgever : Gijsbert Gebiedsontwikkeling
Uit naam van : N.v.t.
Projectnummer : MT-220170
Autorisatiedatum : 21 juni 2022
Rapportage geldig tot : 21 juni 2025
Versie : 1.0

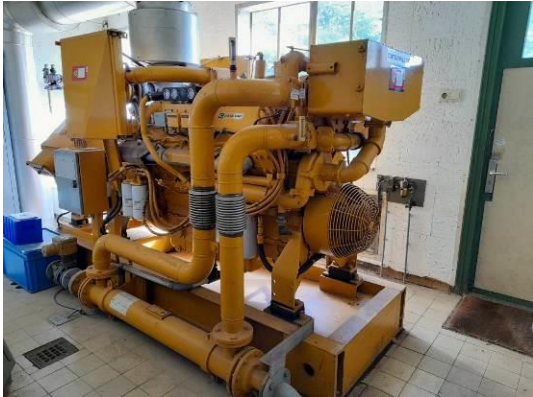
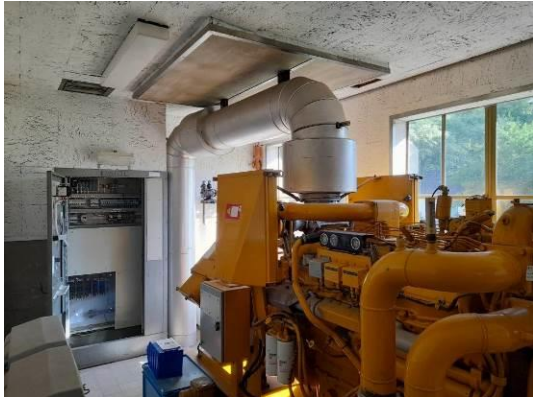
Bron 1: 48L-6V

Toepassing	Pakking	Monstercode	M11
Soort materiaal	Pakking	Analysecertificaat	1241462
Bevestiging	Geklemd	Type asbest	Chrysotiel
Locatie	NSA ruimte op de begane grond	Percentage	30-60
Overige locaties	N.v.t.	Beschadiging	Niet beschadigd
Gebondenheid	Niet hechtgebonden	Mate van verwerking	Niet verweerd
Totale hoeveelheid	2 stuks	Risicoklasse handeling	1 Batteryspray methodiek of 2 Containment

Samenvattend	Opstellen beheersplan sanering op termijn noodzakelijk		
Specifieke opmerking m.b.t. veilige verwijdering	Geen direct risico, bron verwijderen voorafgaand aan renovatie en/of sloop door een gecertificeerde asbestverwijderaar conform SMA-rt (bijlage 1)

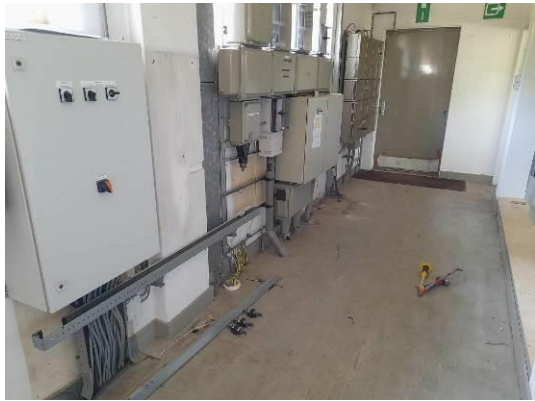
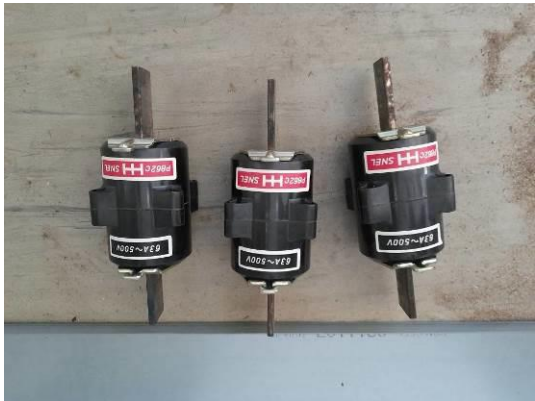
**Bron 3: 3AJ-ZY**

Toepassing	Meszekering	Monstercode	MM01
Soort materiaal	Bakeliet	Analysecertificaat	1241462
Bevestiging	Los	Type asbest	Chrysotiel
Locatie	Elektriciteit ruimte op de begane grond	Percentage	5-10
Overige locaties	N.v.t.	Beschadiging	Niet beschadigd
Gebondenheid	Hechtgebonden	Mate van verwerking	Niet verweerd
Totale hoeveelheid	3 stuks	Risicoklasse handeling	1 Direct verpakken

Samenvattend	Opstellen beheersplan sanering op termijn noodzakelijk. Vaststelling asbest op basis van Bronnenboek		
Specifieke opmerking m.b.t. veilige verwijdering	Geen direct risico, bron verwijderen voorafgaand aan renovatie en/of sloop conform Arbeidsomstandighedenbesluit artikel 4.45, 4.45a, 4.45b, 4.46 en 4.47 a.d.h.v. SMA-rt (bijlage 1). Bij voorkeur door een gecertificeerde asbestverwijderaar.

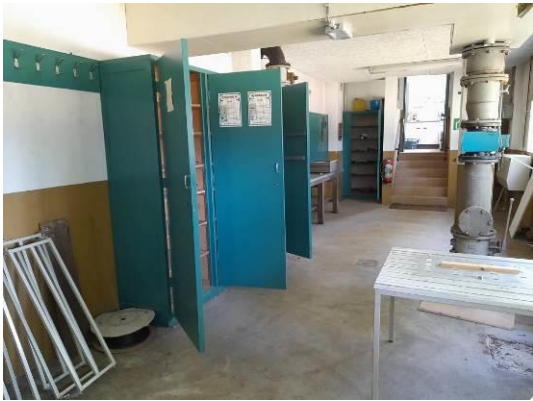
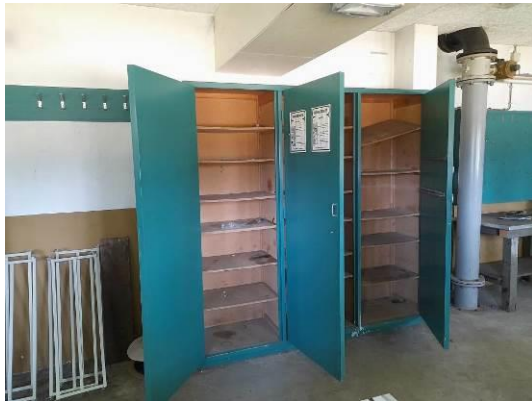
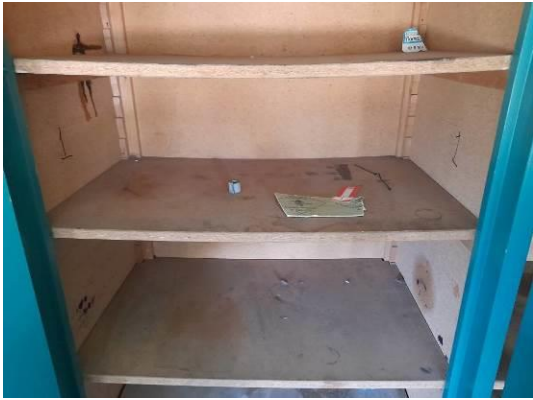
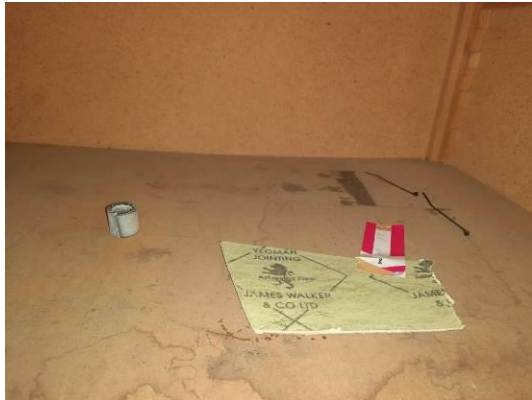
Bron 4: 36B-MN			
BEVAT GEEN ASBEST!			
Toepassing	Pakking	Monstercode	M25
Soort materiaal	Pakking	Analysecertificaat	STL.233344
Bevestiging	Los	Type asbest	Niet aantoonbaar
Locatie	Begane grond	Percentage	< 0,1
Overige locaties	N.v.t.	Beschadiging	Licht beschadigd
Gebondenheid	N.v.t.	Mate van verwerking	Niet verveerd
Totale hoeveelheid	N.v.t.	Risicoklasse handeling	N.v.t.

Samenvattend	Asbest niet aantoonbaar.		
Specifieke opmerking m.b.t. veilige verwijdering	Geen specifieke maatregelen m.b.t. asbest

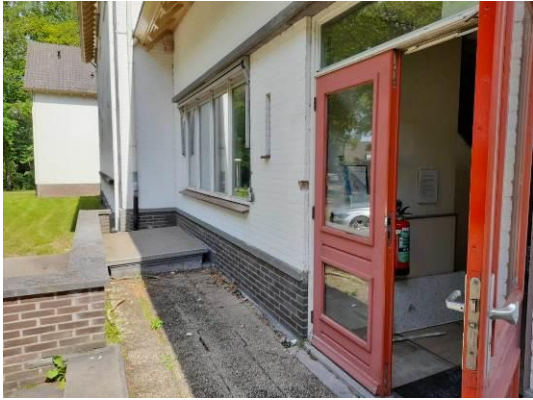
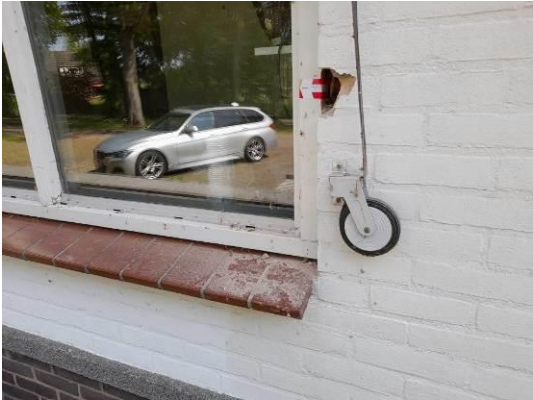
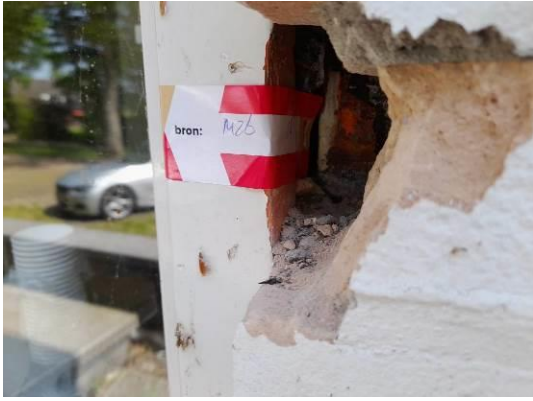
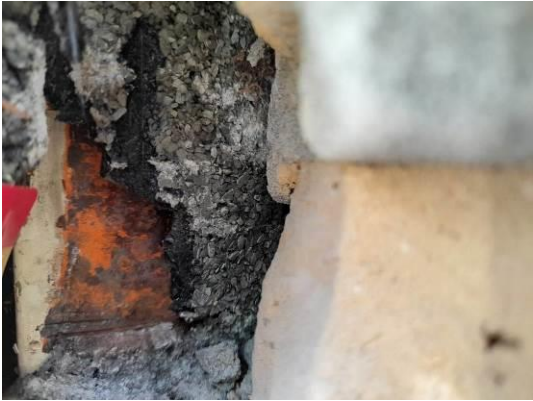
Bron 5: 57P-N9		BEVAT GEEN ASBEST!	
Toepassing	Bitumen	Monstercode	M26
Soort materiaal	Bitumen	Analysecertificaat	STL.233344
Bevestiging	Vastgeplakt	Type asbest	Niet aantoonbaar
Locatie	Spouwmuren	Percentage	< 0,1
Overige locaties	N.v.t.	Beschadiging	Licht beschadigd
Gebondenheid	N.v.t.	Mate van verwerking	Licht verweerd
Totale hoeveelheid	N.v.t.	Risicoklasse handeling	N.v.t.

Samenvattend	Asbest niet aantoonbaar.		
Specifieke opmerking m.b.t. veilige verwijdering	Geen specifieke maatregelen m.b.t. asbest
