Regionaal Orgaan Verkeersveiligheid Oost Nederland
Platform en Kenniscentrum

Evaluatie aanpassingen Haareweg en Kruisbergseweg Doetinchem

Korte evaluatie/verslag met betrekking tot de verkeersveiligheid van (de aanpassingen aan) de Haareweg en Kruisbergseweg.

Datum: 28 oktober 2015

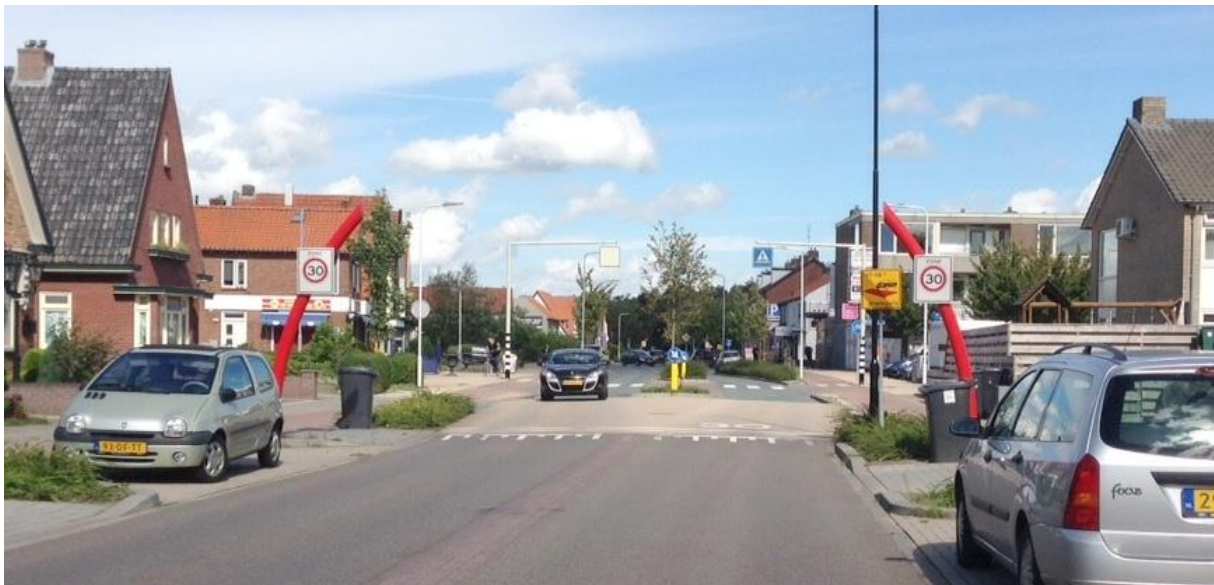
De inrichting van de 30 km zone is sober. Er zijn enkele attentie verhogende objecten geplaatst en er zijn plateaus geconstrueerd. De inrichting is gemaakt om veel verkeer te verwerken en niet om verkeerluwe situatie te creëren waar 30km bij past. Dit is, aldus de gemeente, eerder ook met de burgemeester en comité Haareweg besproken. De beste veiligheidsmaatregel voor de hele straat, maar voor deze zone in het bijzonder, is dat er minder doorgaand (vracht)verkeer over rijdt.

Foto 1: Overzicht 30 km zone Haareweg

Aanbeveling maatregelen:

Het manoeuvreren van vrachtauto's voor het bevoorraden van de winkels kan tot onveilige situaties leiden. Deze situaties zijn gezien de beschikbare ruimte niet met infrastructuur te voorkomen. Kansrijke maatregelen liggen op het gedragsvlak. In de eerder genoemde analyse in november 2012 is aangegeven dat chauffeurs, bewoners, scholieren en brancheorganisaties zouden kunnen gaan samenwerken om eventuele problemen op te lossen dan wel te voorkomen: welke manoeuvres veroorzaken de problemen, en hoe kan dat veiliger? Dit zou bijvoorbeeld de vorm kunnen krijgen van een 'veiligsmiddag' waarin partijen zich samen sterk maken om de situatie veiliger te maken.

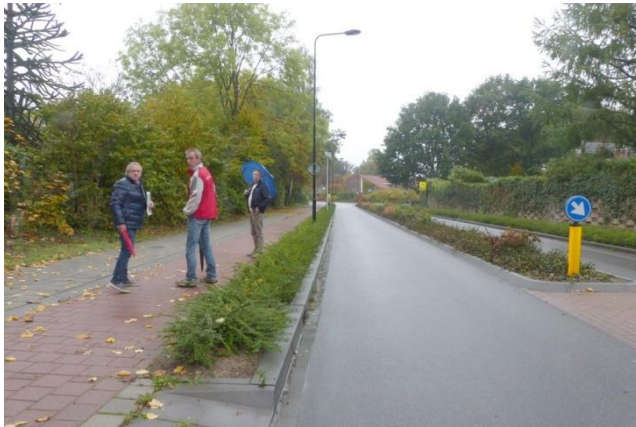
Foto 2

Het zicht bij de oversteken/aansluitingen op de Haareweg is niet overal even goed. Vooral in de bochten (noordelijk deel) speelt dit.

Oversteeksituaties zijn altijd gevaarlijke plaatsen voor kinderen, zeker als er ook nog eens veel vrachtverkeer langs rijdt, zoals hier het geval is. Deze situaties vragen van iedereen (overstekers en automobilisten) om goed op te letten.

- Het is van groot belang voor de veiligheid in de Haarestraat om het vrachtverkeer te verminderen. Er zo veel mogelijk voor zorgdragen dat het vrachtverkeer gebruik maakt van de rondweg, is hierin essentieel. Naast bewegwijzering is het aan te raden om de routing en veiligheid via de bedrijven en overkoepelende organisaties aan te kaarten (safety culture).

- Het is redelijkerwijs hier niet of nauwelijks mogelijk om de verkeersveiligheid in deze situaties verder te verbeteren met aanpassingen aan de infrastructuur. De suggestie om de fietsoversteken iets te verbreden is echter een overweging waard. De zichtlijnen worden hierdoor iets beter. Voor de aanpassing geldt: baat het niet, schaadt het niet.

- Het is aan te bevelen regelmatig te toetsen of het gemotoriseerd verkeer zich aan te snelheid houdt en erop toe te zien dat dit gebeurt.
- Het is verstandig deze situaties regelmatig onder de aandacht van de ouders te brengen en te benadrukken dat ze hun kinderen bij het oversteken moeten ondersteunen/begeleiden. Positief zou zijn als de school hierbij een bemiddelende en stimulerende rol speelt (via ouderavonden en verkeerseducatie).

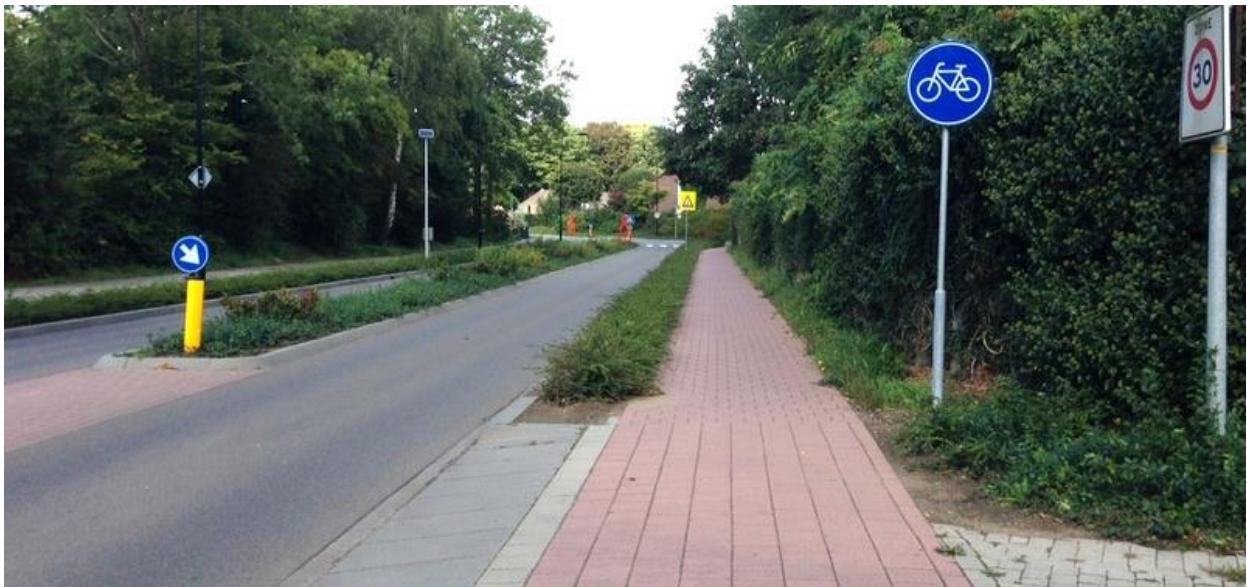
Foto 4: Zicht op oversteek Begijnenstraat - Haareweg

Er is door de gemeente duidelijk veel aandacht besteed aan deze oversteeksituatie. De 'rode figuren' en gele oversteekborden trekken de aandacht al van ver (zie **foto 4**). Vanuit de andere kant aangereden is dat lastiger. Ondanks de aanpassingen blijft het dan ook een gevaarlijke oversteek.

De verkeerseducatie is nog niet gerealiseerd. De gemeente heeft de nabijgelegen school programma's aangeboden, maar dit is tot nu toe nog niet opgepakt. Voorlichting over het veilig oversteken van de weg blijft zeer aan te bevelen, in welke vorm dan ook.

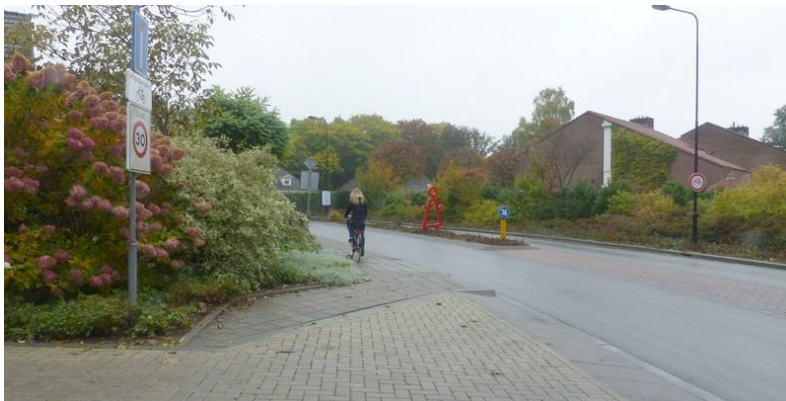
Fietsers maken gebruik van het voetpad(zie foto 5. Dit geeft overlast.

Foto 5: fietser op voetpad – Haareweg net na oversteek Begijnenstraat

Het is de bedoeling dat fietsers gebruik maken van de nieuwe routes. Hier moeten ze aan wennen. Dit kun je met infrastructuur niet afdwingen. Het zou goed zijn als dit besproken wordt op school of met/via ouders.

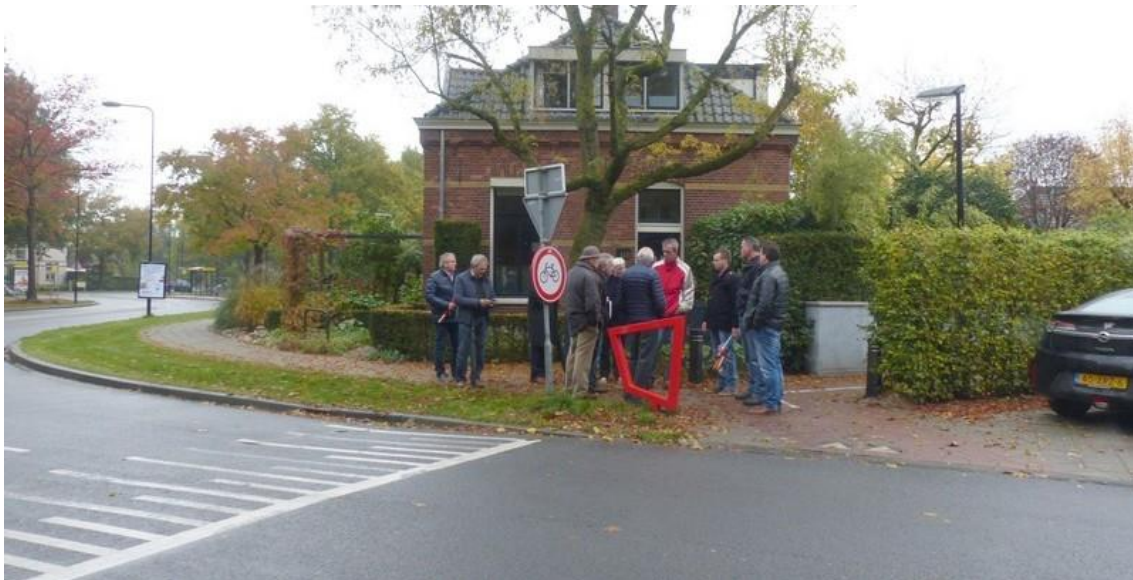
Foto 6: Zoeken naar oplossingen tijdens de evaluatie d.d. 22 oktober 2015

De oversteek is een compromis. Alle onderzochte locaties hadden voor- en nadelen. Deze oversteek leek de beste optie.

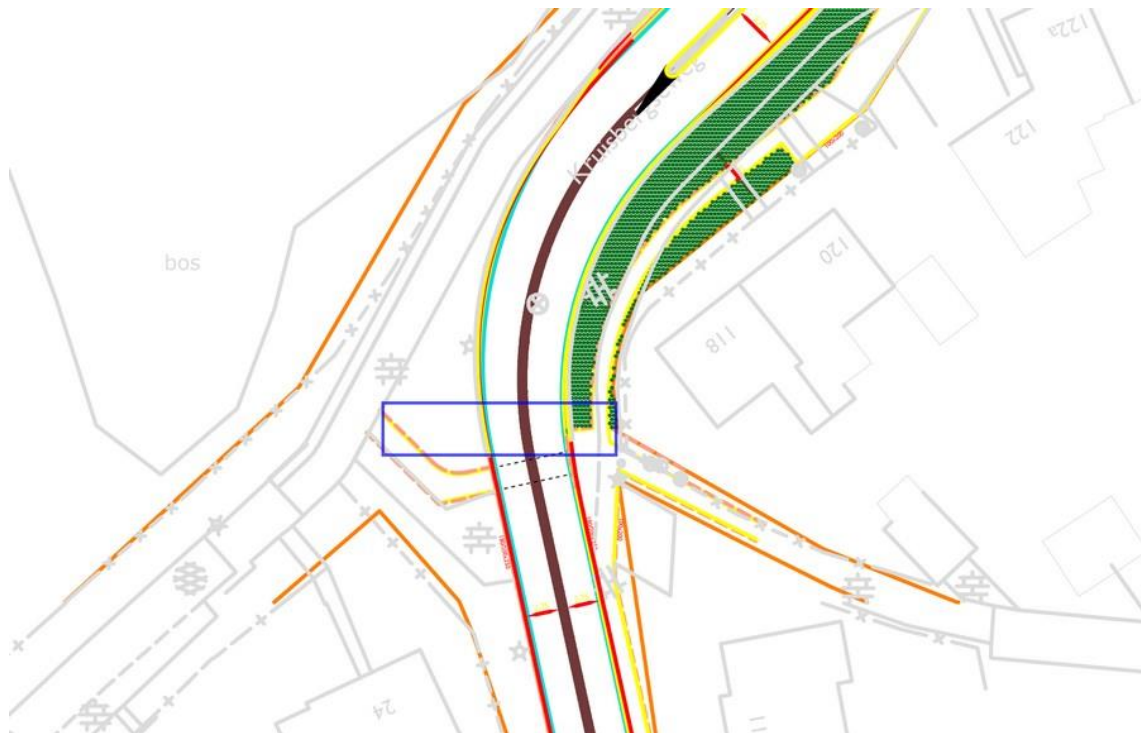
De fietsoversteek over de Kruisbergseweg t.h.v. de Begijnenstraat wordt als onveilig beschouwd. Zowel het zicht als de locatie worden als probleem aangedragen. Geparkeerde voertuigen nemen het zicht weg. Het is smal. Er is nauwelijks opstelruimte en zeer slecht zicht op naderend verkeer op de Kruisbergseweg.

Figuur 1: Blauwe getekende vak geeft aan waar ROV de fietsoversteek Begijnenstraat-Kruisbergseweg vanuit gedragsoverwegingen zou plaatsvinden.

Is het eens met de aanwezigen dat het wenselijk is om nogmaals te kijken naar oplossingen voor deze situatie. Vanuit onze gedragsexpertise zien we de beste mogelijkheden liggen bij het 'opschuiven van de oversteek' en het verruimen van de

opstelruimte. Dit is als een blauw vak ingetekend in **figuur 2**. De oversteek komt dan wel dichterbij de bocht, maar het nadeel daarvan weegt in onze ogen op tegen het voordelen: meer ruimte, betere zichtbaarheid, een beter zicht van de fietser op naderend verkeer.
