Nader bodemonderzoek

Van Damstraat 19 te Gaanderen

Projectnaam | Van Damstraat 19 te Gaanderen
Projectnummer | MT-220095

Verkennend bodem- en asbestonderzoek

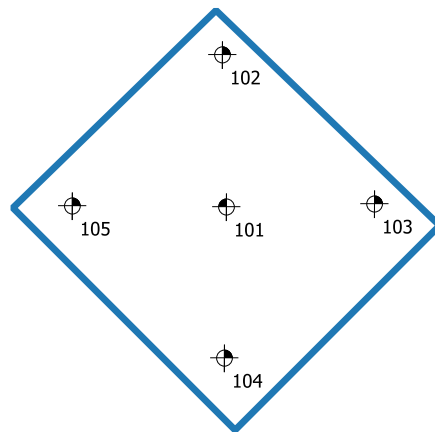
Situatietekening met monsternamepunten		A4
Bodemonderzoek Van Damstraat 19 Gaanderen	SCHAAL:1:250	
PROJECTNUMMER: 220095	GETEKEND: NTB	
 	DATUM:18-3-2022	
	BIJLAGE: 3

De veldwerkzaamheden zijn uitgevoerd op 16 maart 2022. Op de tekening in bijlage 3 staan de diverse boringen weergegeven. Tijdens de veldwerkzaamheden bleek sprake te zijn van een geroerde laag tot 1,20 m -mv ter plaatse van boring 101. Op basis hiervan is ervoor gekozen alle boringen dieper door te zetten dan in eerste instantie de opzet was.

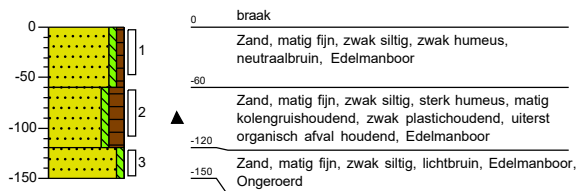
Boring: 101

Datum: 16-3-2022

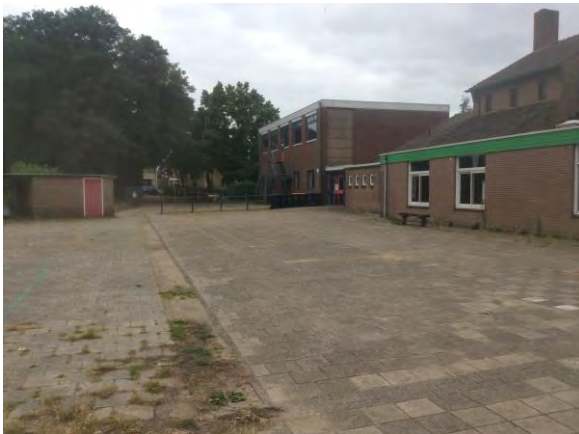
Figuur 1: Overzichtsfoto

De onderzoekslocatie is gelegen aan de rand van Gaanderen. De onderzoekslocatie is in de huidige situatie bebouwd met een voormalige schoolpand dat momenteel antikraak wordt bewoond. De initiatiefnemer is voornemens nieuwbouw op het perceel te realiseren.

Het terrein is gedeeltelijk verhard met tegels. Het terrein is niet opgehoogd.

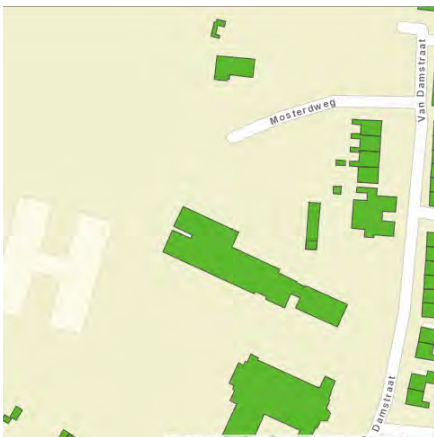
Figuur 7: Weergave asbestdakenkaart

Plaatselijk is in de bodem een lichte puinbijmenging aangetroffen. Formeel gezien maakt het aantreffen van puin de locatie asbestverdacht. Ten einde een uitspraak te kunnen doen over de concentratie aan asbest wordt direct een asbestonderzoek uitgevoerd worden conform de NEN 5707 (bodem) en/of NEN 5897 (granulaten

Derhalve is de locatie verdacht op het voorkomen van asbest in de bodem.
