Gemeente Doetinchem

Onderzoek knelpunten fietsers Doetinchem-noord

Datum
Kenmerk
Eerste versie

13 juni 2017
DTC058/Gth/0352.01

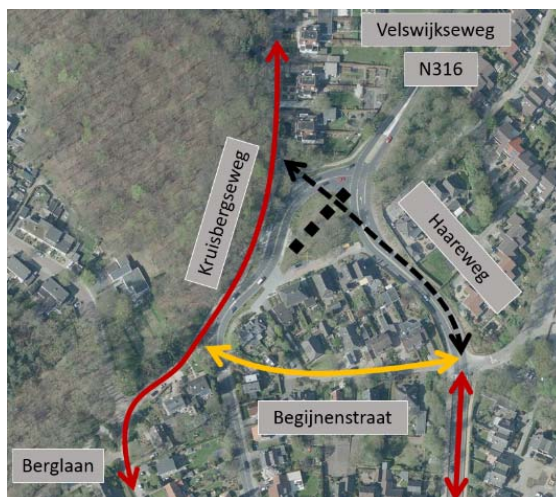
De afbeelding geeft de situatie weer, met schematisch de fietsroutes: gestippeld de fietsroute in de situatie voor de herinrichting van 2013 en in geel de aangewezen route voor het doorgaande fietsverkeer via de Begijnenstraat tussen de Haareweg en de Kruisbergseweg.

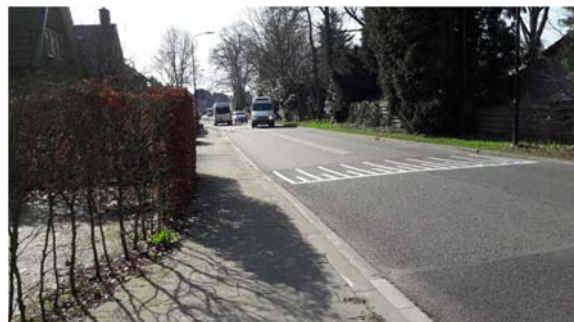
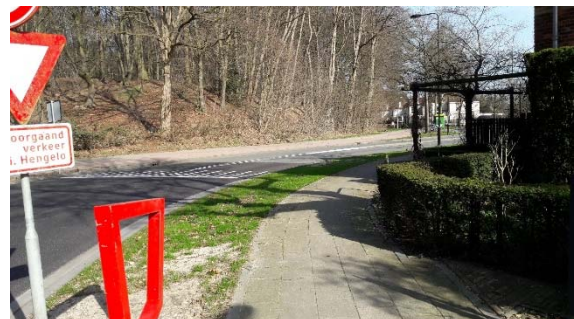
- De kruising is tijdig als zodanig goed te herkennen vanuit de doorgang vanaf de Begijnenstraat. Het zicht op het naderende verkeer vanuit beide richtingen van de Kruisbergseweg wordt beperkt door de tuinen aan weerszijden van de doorgang. Als er wordt gestopt voor de rijbaan is er op die plaats voldoende zicht naar links. Vrijwel alle fietsers stoppen dan ook voor de rijbaan. Het zicht naar rechts wordt gehinderd door struiken en voorwerpen in de voortuin van de naastgelegen woning. De Kruisbergseweg gaat met een boog om deze voortuinen heen, waardoor het lastig is om de situatie snel te kunnen overzien.

- Op de Kruisbergseweg staan 's ochtends vroeg de speciale schoolbussen langer stil op de rijbaan bij de bushaltes. Auto's passeren de bussen via de rijstrook voor verkeer uit de tegengestelde richting. In het bochtige deel van de weg ontstaat hierdoor een wat onoverzichtelijke situatie. Het leidt echter niet tot conflicten.

- Verbeteren van het zicht voor de overstekende fietsers vanuit de Begijnenstraat op het naderende verkeer op de Kruisbergseweg uit het noorden. Mogelijk kan in overleg met bewoners van de Kruisbergseweg ten noorden van de fietsdoorsteek de beplanting en voorwerpen in de voortuin in de zichtdriehoek (net als de bestaande lage haag) worden beperkt tot 1 meter hoogte.

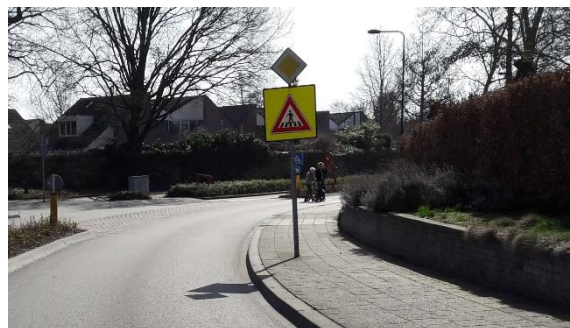
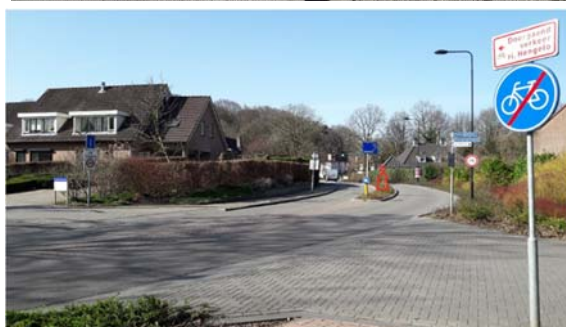
- Het zicht op het van links naderende verkeer op de Haareweg is beperkt vanuit de Begijnenstraat. Dit komt door de bocht in de Haareweg en de haag en bloembak met beplanting in de binnenboog. Aan de overzijde is een verkeersspiegel geplaatst ter verbetering van het zicht vanuit de Begijnenstraat. Een van de rode figuren die de oversteekplaats markeren, verstoort het beeld en 's ochtends is door de dauw al helemaal weinig te zien in de spiegel.

- Automobilisten op de Haareweg hebben vanuit het noorden pas laat zicht op de oversteekplaats en op eventuele voetgangers bij de zebra die willen oversteken vanuit de Begijnenstraat.

- Kinderen van en naar de basisschool maken veelvuldig gebruik van de oversteekplaats (zebrapad).
- De breedte van de middengeleiders in de Haareweg hebben een breedte van 2 meter. In combinatie met de smalle rijbanen aan weerszijden daarvan en situering in een bocht is het geen aantrekkelijke plaats om stil te staan met de fiets.

- De doorgaande route voor fietsers is onduidelijk. Fietsers interpreteren de bewegwijzering wel als aanwijzing om over te steken, maar herkennen de route via de Begijnenstraat niet als doorgaand fietsroute. Het trottoir wordt gezien als de aangewezen fietsroute.

- Wielrenners rijden hier op de rijbaan en gaan via de nieuwe aansluiting naar de Kruisbergseweg richting de Kruisberg.
- Op het trottoir staan twee verkeersborden boven elkaar. Het waarschuwingsbord voor de oversteekplaats is aangebracht onder de aanduiding voor voorrangsweg. De ruimte onder het onderste bord is krap; langere mensen kunnen hun hoofd er aan stoten. De boodschap bij deze combinatie is tegenstrijdig (doorrijden en stoppen). De aanduiding voorrangsweg is overbodig bij een aansluiting die is voorzien van inritbanden.

- Aanvullen bewegwijzering van de doorgaande fietsroute richting Hengelo vanaf het fietspad langs de Haareweg door herhaling van het bord bij de ingang van de Begijnenstraat.

- Verbeteren zicht voor automobilisten op de Haareweg uit het noorden en de overstekende fietsers/voetgangers uit de Begijnenstraat. Dit kan door het wegnemen van de hoge beplanting in de verhoogde berm van de noordelijke hoek Begijnenstraat - Haareweg.

- Langs de Haareweg ten noorden van de Begijnenstraat, het waarschuwingsbord voor de oversteekplaats 10 meter verder van de oversteek plaatsen, waardoor deze eerder (al voor de bocht) te zien is door naderende automobilisten. Het plaatsen in de middenberm is goed voor de zichtbaarheid van het bord, maar beperkt het zicht in de aanwezige verkeersspiegel. De aanduiding voorrangsweg wordt bij voorkeur hier weggehaald.

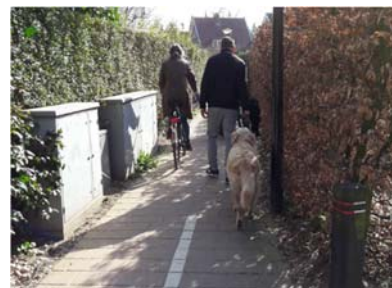
- De doorgang voor fietsers tussen de Begijnenstraat en de Kruisbergseweg heeft een breedte van 1,70 meter. Dit is de breedte van de (tegel) verharding en de ruimte tussen de hagen aan weerszijden van het pad.
- De doorgang wordt gebruikt door fietsers, wandelaars, mensen die de hond uitlaten, scootmobielers. Bij de ontmoetingen in deze doorgang doen zich geen conflicten voor. De snelheid van alle gebruikers in de doorgang is erg laag.

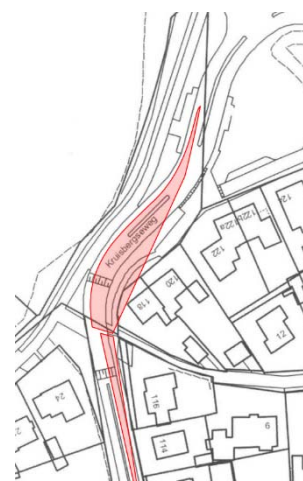
Uitzichthoeken voor fietsers vanuit doorgang Begijnenstraat
