Nader onderzoek vleermuizen en huismussen
Over de Beek 12 Gaanderen

Projectnummer en versie: 4801, versie 1.1	Status: definitief
Projectleider: Auteur: N. Sessink, aangepast P. Leemreise (9-3-2023)	Veldmedewerker(s): Ing. P. Leemreise e.a.
Ligging projectgebied: Over de Beek 12 Gaanderen	Rapportdatum: 9-3-2023

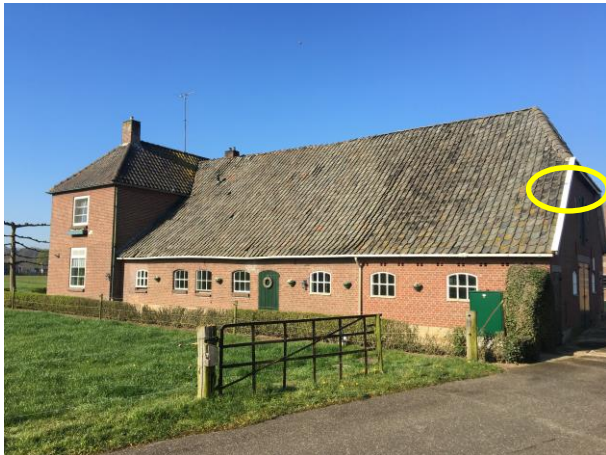
Tijdens alle bezoeken is één gewone dwergvleermuis waargenomen op het erf. Deze gewone dwergvleermuis bezette een zomer- en paarverblijfplaats aan de noordzijde van de boerderij. De invliegopening betrof een spleet tussen de betimmering van de overstek en de buitengevel. Tijdens de beide bezoeken in het najaar werd een wervroepend dier vastgesteld op het achtererf, waarbij het dier kleine cirkels vloog nabij de invliegopening in de achtergevel. Vermoedelijk bezette het dier daar tevens een paarverblijfplaats. Er zijn geen aanwijzingen gevonden dat vleermuizen andere gebouwen benutten als verblijfplaats.

Vastgestelde zomer- en paarverblijfplaats van de gewone dwergvleermuis.

Verblijfplaatsen van vleermuizen en nestplaatsen van huismussen zijn beschermd en mogen niet zonder ontheffing verstoord, beschadigd of vernield worden. Als gevolg van de voorgenomen activiteiten, worden geen verblijfplaatsen van vleermuizen en geen nestplaatsen van huismussen beïnvloed.

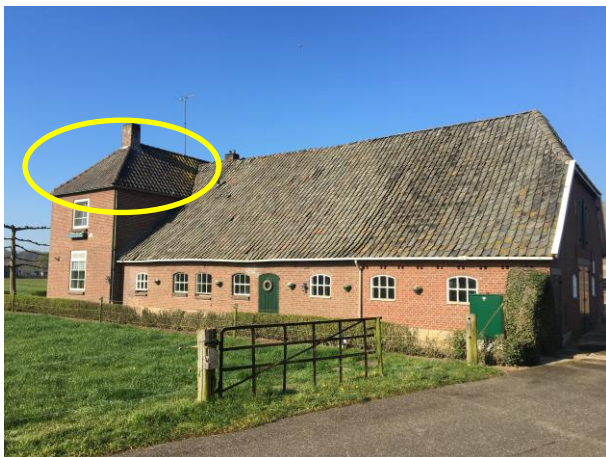
In de boerderij zijn zes paar nestelende huismussen vastgesteld. Deze huismussen nestelden allemaal onder de onderste rij dakpannen van het zuidelijke deel van de boerderij. Er zijn geen aanwijzingen gevonden dat huismussen een nestplaats bezetten in een ander gebouw op het erf.

Nestplaats van zes paar huismussen. De mussen nestelden onder de onderste rij dakpannen van het zuidelijke deel van de boerderij.
