Verkennend bodemonderzoek

Ruimzicht te Doetinchem

MM22004

15-3-2022

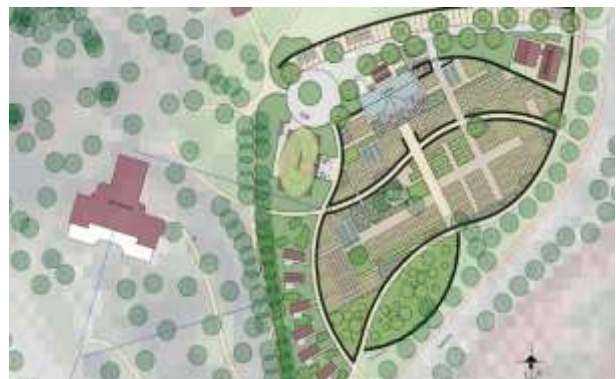
Figuur 2: Toekomstige situatie

De onderzoekslocatie is gelegen in het centrum van Doetinchem. De onderzoekslocatie is in de huidige situatie braakliggend. De initiatiefnemer is voornemens stadslandbouw en nieuwbouw (lodges, horecapaviljoen, tuinkas en een buitenverblijf) op het perceel te realiseren.

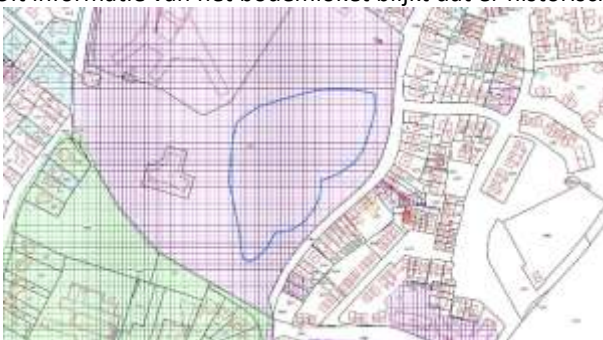
Figuur 7: Weergave bodemloket.nl

Uit informatie van het bodemloket blijkt dat er historische activiteiten van het perceel bekend zijn.

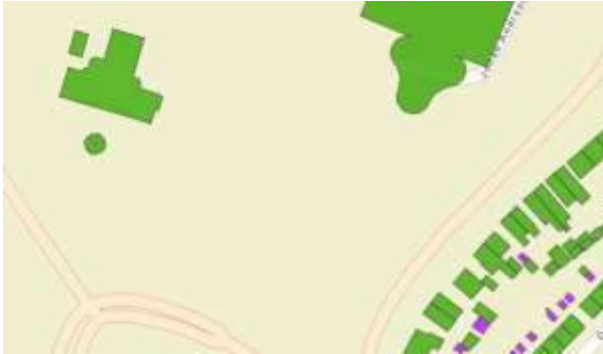
Figuur 8: Weergave asbestdakenkaart

Volgens de asbestdakenkaart van de provincie Gelderland is de nabij omgeving van de onderzoekslocatie onverdacht (groen) op het voorkomen van asbesthoudende dakplaten. Er zijn geen gegevens bekend omtrent eventuele verhardingslagen (puin), dempingen of overige verdachte activiteiten.

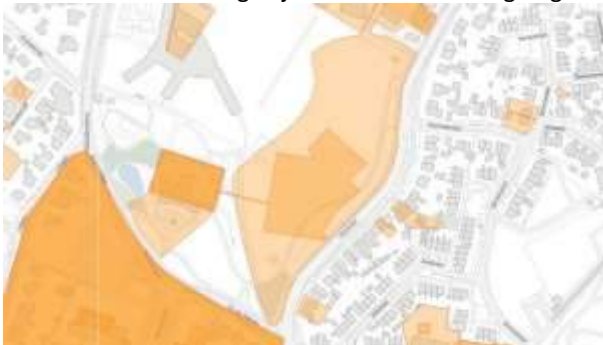
Figuur 9: Voorgaande onderzoeken

In 1994 is door Ecopart een verkennend bodemonderzoek uitgevoerd. Dit is gerapporteerd onder projectnummer: 031.94.241. Destijds werden er in de bovengrond licht verhoogde gehalten aan koper, zink, lood, kwik en PAK's aangetoond. In de ondergrond en in het grondwater werden geen verhoogde gehalten aangetoond.

Ten westen van de onderzoekslocatie is in 2003 is door Econsultancy een verkennend bodemonderzoek uitgevoerd. Dit is gerapporteerd onder projectnummer: 03092249. De zintuiglijk verontreinigde bovengrond van het noordelijk deel van de locatie is licht verontreinigd met zink, PAK en minerale olie en licht tot sterk verontreinigd met lood. Het gehalte aan PAK bevindt zich onder de voor het gebied geldende achtergrondwaarden. De bovengrond van het zuidelijk deel is licht verontreinigd met lood en zink. Het gehalte aan lood bevindt zich onder de voor het gebied geldende achtergrondwaarden. In de ondergrond zijn geen verontreinigingen aangetoond. Het grondwater is licht verontreinigd met cadmium, chroom en nikkel. Deze metaalverontreinigingen zijn hoogst waarschijnlijk te relateren aan regionaal verhoogde achtergrondconcentraties van metalen in het grondwater. De sterke loodverontreiniging houdt mogelijk verband met de zintuiglijke verontreinigingen, welke in de bovengrond aangetroffen zijn.

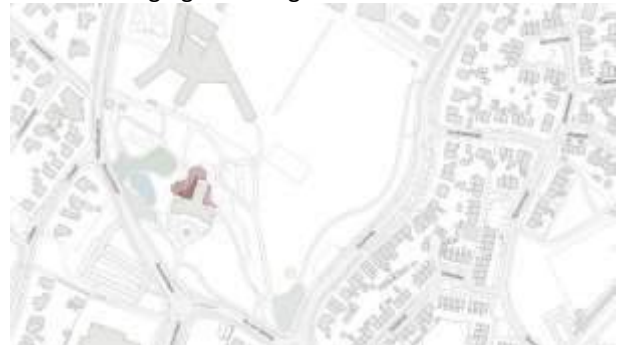
Figuur 10: Verontreinigings- saneringscontouren

Ontgraven van de met lood ernstig verontreinigde vaste bodem. De maximale graafdiepte bedroeg 1,8 m-mv. In totaal is 590 ton (sterk) verontreinigde grond voor reiniging afgevoerd naar een erkende verwerker. Daarnaast is 313 ton verontreinigde grond in depot gezet en conform het Bouwstoffenbesluit gekeurd als categorie 1 grond. Deze partij grond is elders hergebruikt. Na ontgraving is de saneringsput aangevuld met 900 ton schone grond.

Ter plaatse van enkele bomen aan de noordwest- en westzijde van het pand op locatie is in de vaste bodem nog verontreiniging met lood in gehalten boven de achtergrondwaarde aanwezig. Het betreft circa 50 tot 70 m³ vaste bodem. Deze verontreiniging maakt deel uit van het geval van ernstige bodemverontreiniging.

Uit het evaluatieverslag blijkt dat na de sanering nog bodemverontreiniging aanwezig is.

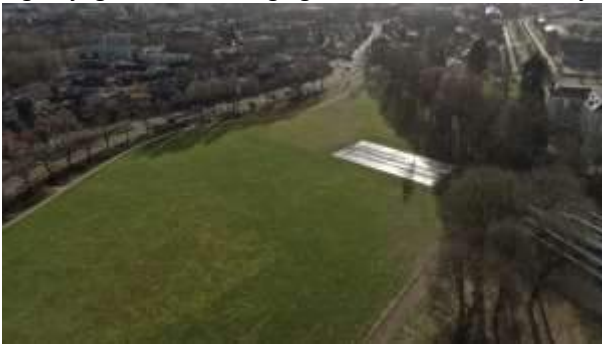
Figuur 11: Foto onderzoekslocatie

Bij de locatie inspectie zijn geen bijzonderheden waargenomen. De onderzoekslocatie werd aangetroffen zoals op basis van het vooronderzoek kon worden verwacht. Het terrein is grotendeels onverhard. Ten oosten van de onderzoekslocatie is een pad met verharding aanwezig. De bestaande paden blijven volgens de initiatiefnemer ongewijzigd. Het aanwezige geasfalteerde voetbalveldje wordt wel verwijderd.
