BOOM EFFECT ANALYSE

DR. HUBER NOODTSTRAAT 38A

TE DOETINCHEM

Opdrachtgever	Burgland Real Estate Postbus 59 2820 AB Stolwijk
Rapportnummer	17537.002
Versienummer	D1
Status	Eindrapportage
Datum	3 december 2021
Vestiging	Gelderland Fabriekstraat 19c 7005 AP Doetinchem 0314 - 365150 doetinchem@econsultancy.nl
Opsteller	De heer ing. Y.O. van Woerkom <i>European Tree Technician</i>
Paraaf	 
Kwaliteitscontrole	De heer B. Arndt, MSc
Paraaf

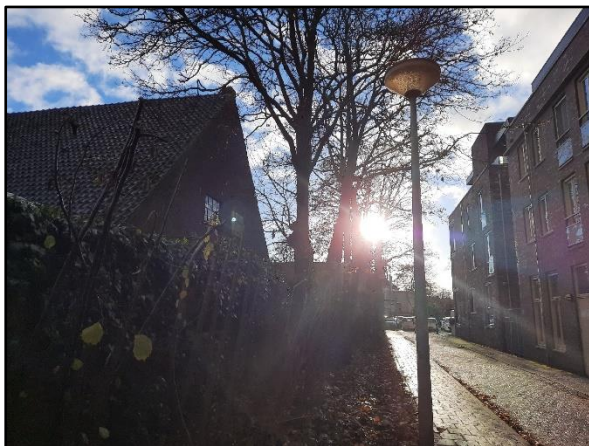
De onderzoekslocatie is bebouwd met enkele bedrijfspanden. Aan de noordzijde van de locatie zijn zes esdoorns gesitueerd. De bomen staan nabij de perceel grens en zijn deels vergroeit met de erfafscheiding (hekwerk). Zie figuur 2 en 3 voor een impressie van de onderzoekslocatie.

Figuur 2. Onderzoekslocatie gezien vanaf het steegje tussen Dr. Huber Noodtplaats en de Dr. Huber Noodtstraat.

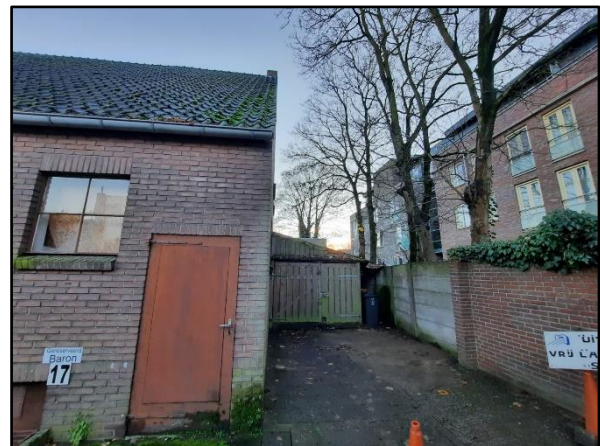
Figuur 3. Onderzoekslocatie gezien vanaf het binnenplein aan de Dr. Huber Noodtstraat

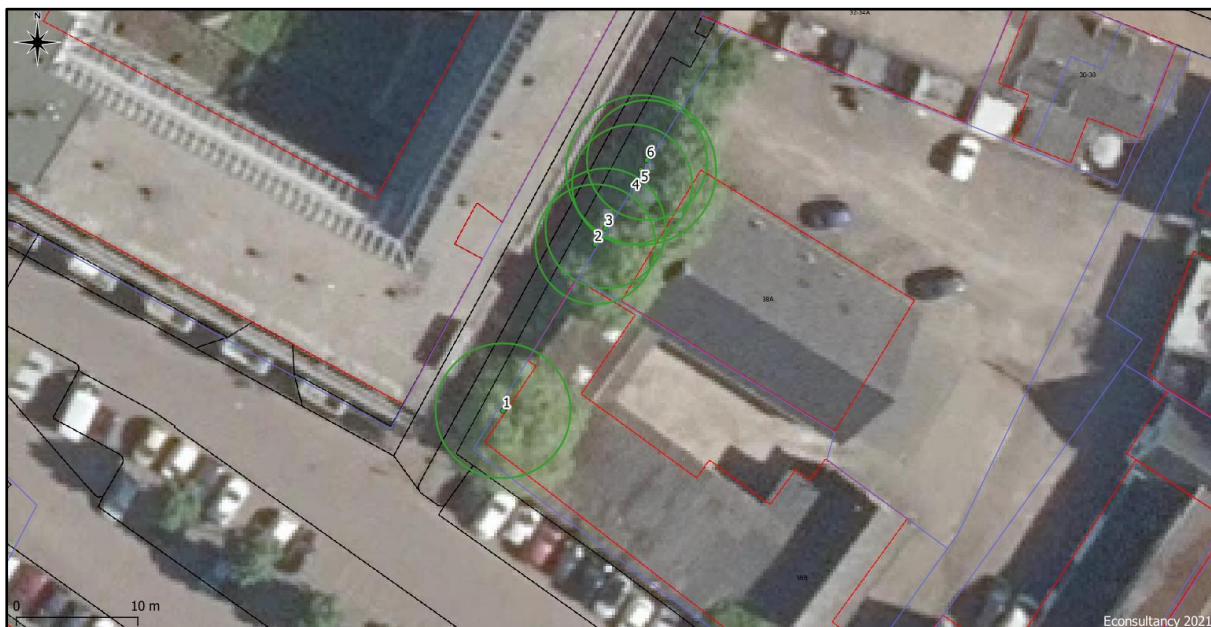
De zes bomen betreffen allen exemplaren van de soort gewone esdoorn (*Acer pseudoplatanus*). De bomen hebben een leeftijd van ca. 45 jaar en verkeren over het algemeen in matige conditie. De stampositie en kroonprojectie van de bomen is weergegeven in figuur 6. In tabel IV zijn de inventarisatiegegevens van de bomen weergegeven.

Figuur 6. Stampositie en kroonprojectie.

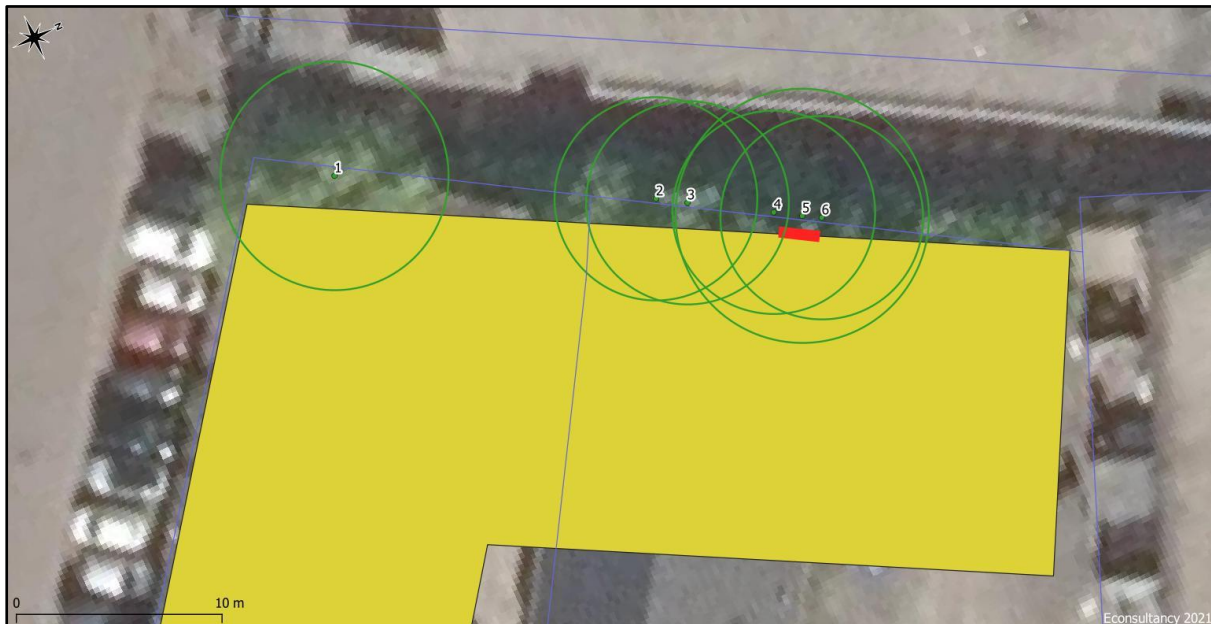
Figuur 16. Ligging proefsleuf ten opzichte van footprint appartementencomplex en stampositie en kroonprojectie bomen.

Voor de aanleg van de parkeergarage en de beringen zal een ontgraving benodigd zijn tot circa 2,5 m -mv, op circa 0,8 tot 1,5 meter uit de bomen. Hierbij wordt ernstige schade verwacht aan essentiële beworteling van alle bomen. Om de effecten in te schatten is een proefsleuf gegraven. De aangetroffen beworteling in de proefsleuf is weergegeven in figuur 17 en 18.

Vanwege de benodigde ontgraving voor de aanleg van de parkeerkelder zal naar verwachting ca 40 tot 50% van de totale beworteling van boom 1 t/m 6 verwijderd worden. Hierbij zal onvermijdelijk ook stabiliteitswortelschade ontstaan, zoals bijvoorbeeld de aangetroffen dikke wortel in de proefsleuf. Bij schade en/of amputatie van dikke stabiliteitswortels ontstaan permanente invalspoorten waarbij de boom vatbaar wordt voor houtrotschimmels zoals honingzwam (*Armillaria sp.*) en dikrandtonderzam (*Ganoderma adspersum*). Indien een boom wordt aangetast door een houtrotschimmel kan op (lange) termijn wortelrot ontstaan, waardoor stabiliteitsproblemen ontstaan. In deze situatie wordt verwacht dat circa 40 tot 50% van de stabiliteitswortels binnen de stabiliteitskluit geamputeerd zullen worden. Hierdoor zullen de bomen naar alle waarschijnlijkheid direct instabiel worden.

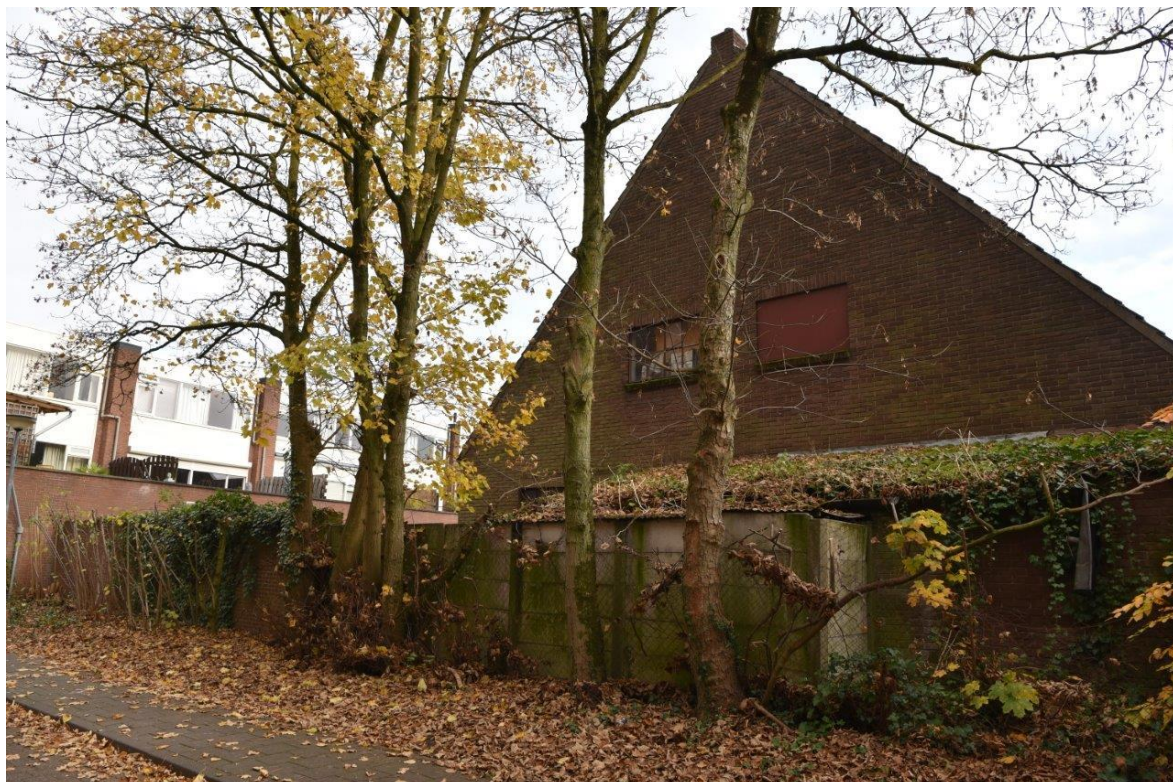
Afbeelding 2. esdoorns
