# **BOMEN EFFECT ANALYSE 60 BOMEN; PROJECT RUIMZICHTLAAN TE DOETINCHEM**

ANDE(R)S Boomtechnisch Advies  
Harold Schoenmakers

21 maart 2022  
ABT/2022/022-017

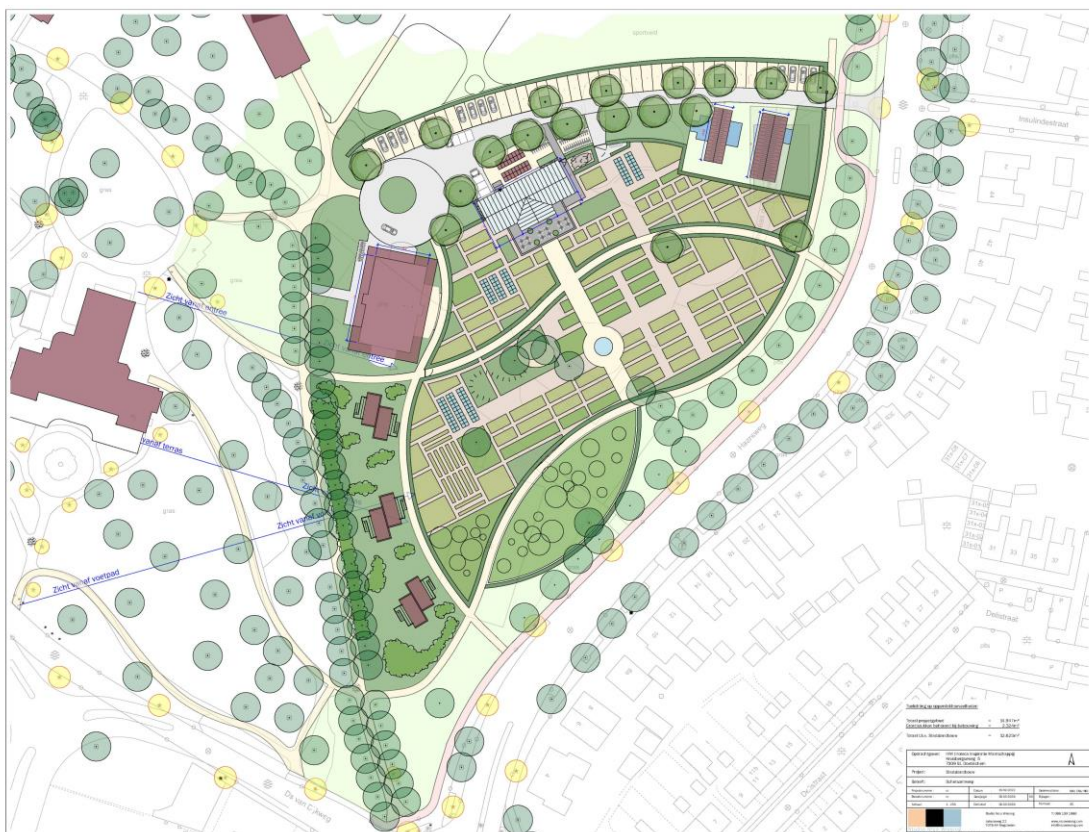
**Figuur 1, Aangeleverd inrichtingstekening.**

Ten behoeve van de Bomen Effect Analyse is het ontwerp en de inrichtingstekening aangeleverd waarop het projectgebied en het idee qua indeling staat aangegeven. Op een luchtfoto zijn de bomen aangegeven die voor de gemeente belangrijk zijn (lindenlaan en esdoorns). Omdat de bomen in de directe omgeving en op het plan onder het rijksmonument Ruimzicht vallen, moet beoordeeld worden of en welke bomen behouden kunnen worden en is een Bomen Effect Analyse noodzakelijk, zie figuur 1.

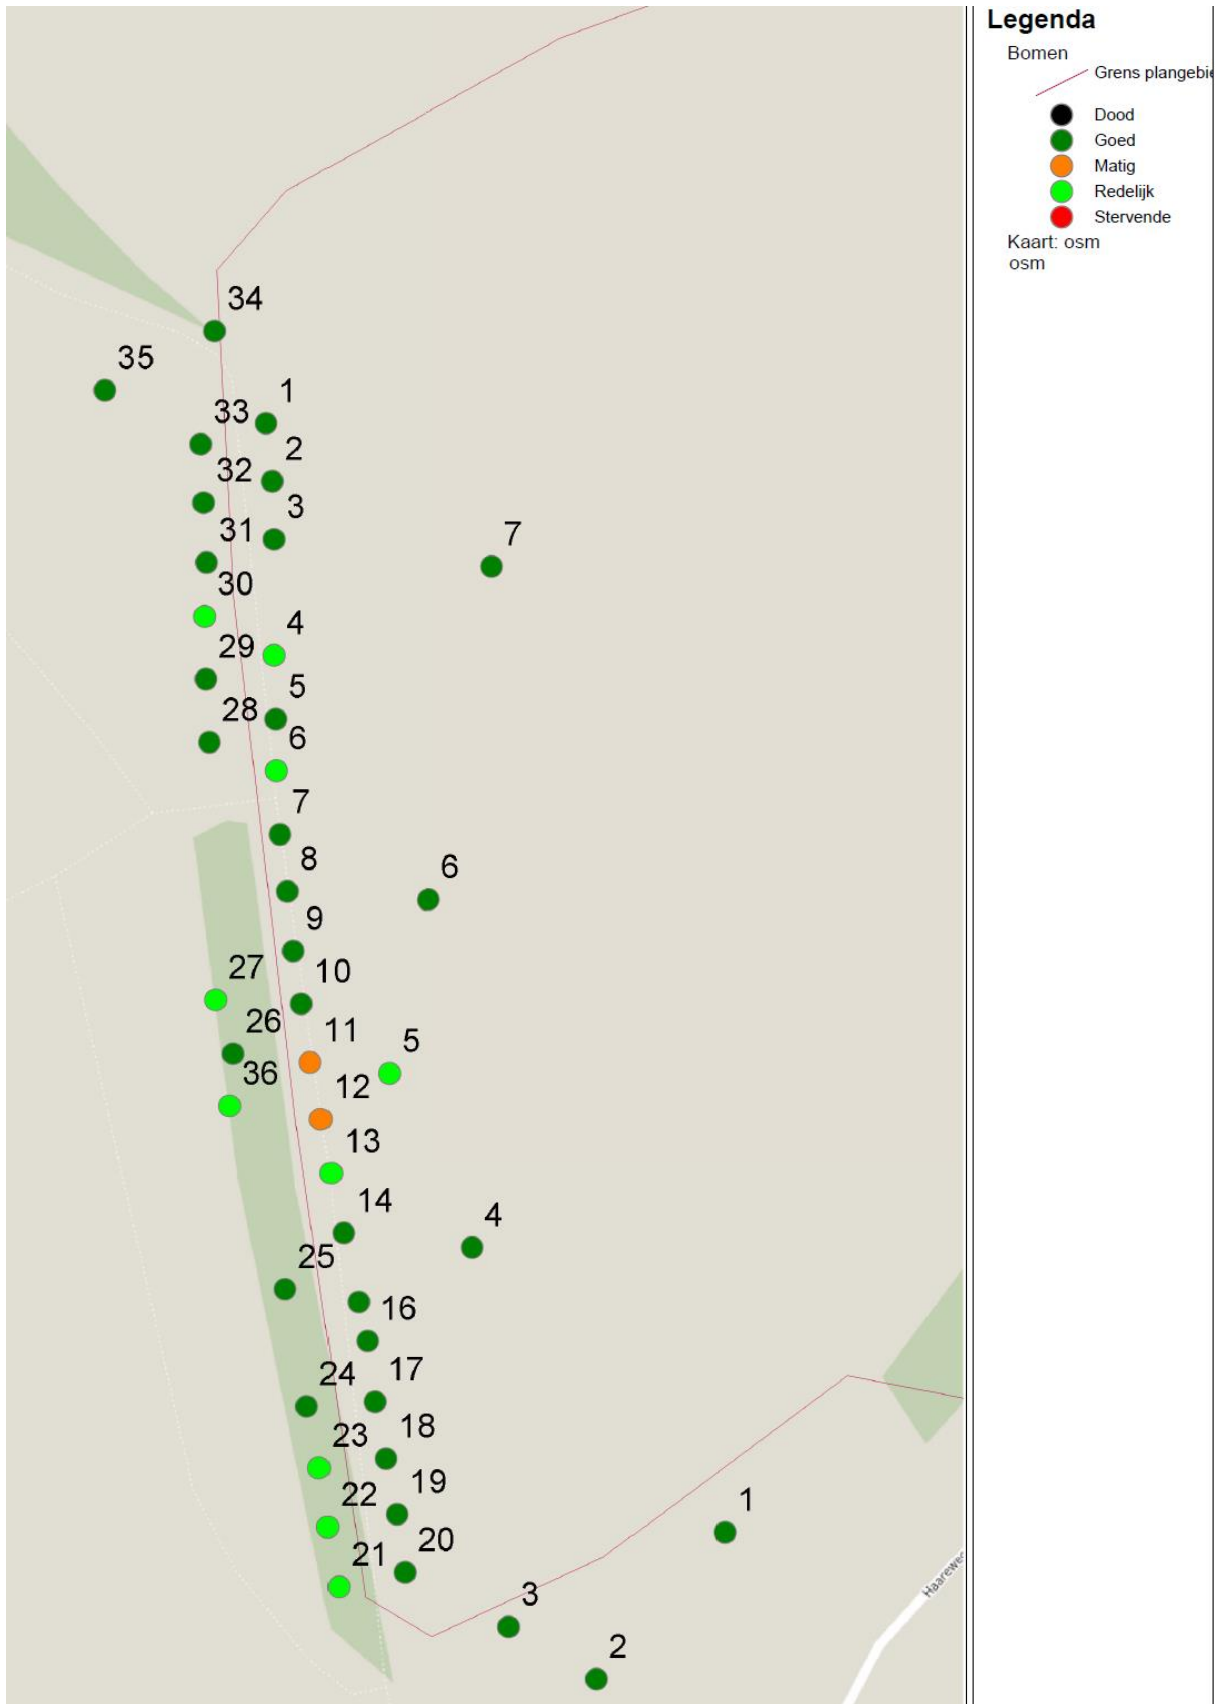
Westelijk deel plangebied (lindes Arboretum en solitairen gazon)

- Bomen in het gazon, 1 t/m 7; de bomen 1 t/m 3 (paars) staan mogelijk in de toekomstige aan-/en afvoerroute van het bouwverkeer. Indien dit het geval is, zijn de bomen 1 en 3 te verplanten. Boom 2 niet. De bomen 4 t/m 7 staan in of op de rand van bouwvlakken en kunnen niet gehandhaafd blijven zonder veel wortelschade.
