OPGESTELD VOOR: PRORAIL BV // OPGESTELD DOOR: STANTEC BV

# R-548200 Regio Expres Achterhoek, historisch bodemonderzoek

## Definitief

REFERENTIE: 327100649

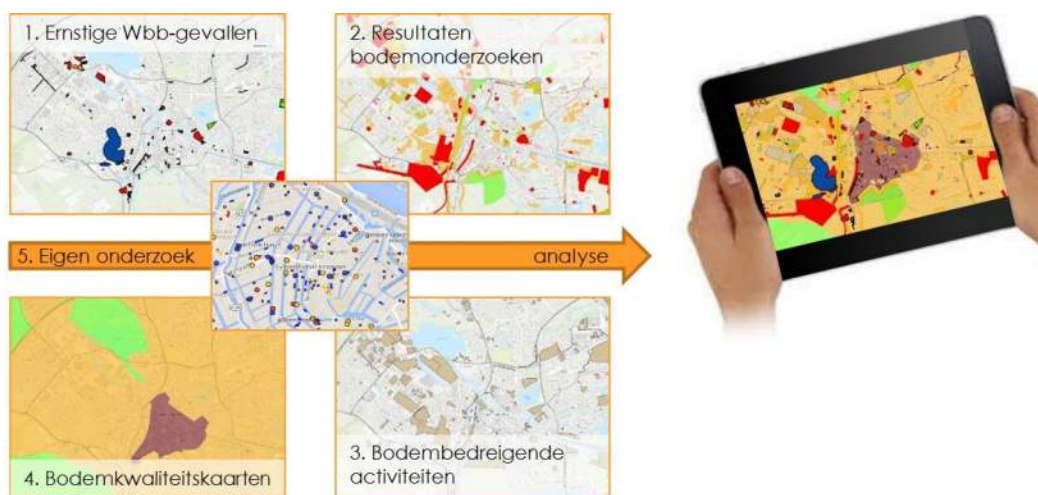
Figuur 1: BodemRisicoKaat (BRK-*i*).

Figuur 1 geeft een overzicht van de opbouw van de BRK-*i*.

Voor het onderzoek is onze Bodemrisicokaart (BRK-*i*) geraadpleegd. De BRK-*i* is samengesteld met actuele historische en onderzoeksgegevens van alle overheidsorganisaties die bevoegd zijn in het kader van de Wet bodembescherming. De BRK-*i* bevat zodoende alle openbaar beschikbare bodemkwaliteitsgegevens, gegevens van derde partijen (waarvan wij toestemming hebben gekregen om de data te delen) en van onszelf. Door afspraken met alle overheidsorganisaties worden de gegevens in de BRK-*i* meerdere keren per jaar geactualiseerd door de nieuw toegevoegde onderzoeksgegevens in te lezen in de BRK-*i*. Het beeld is dus altijd actueel en compleet.

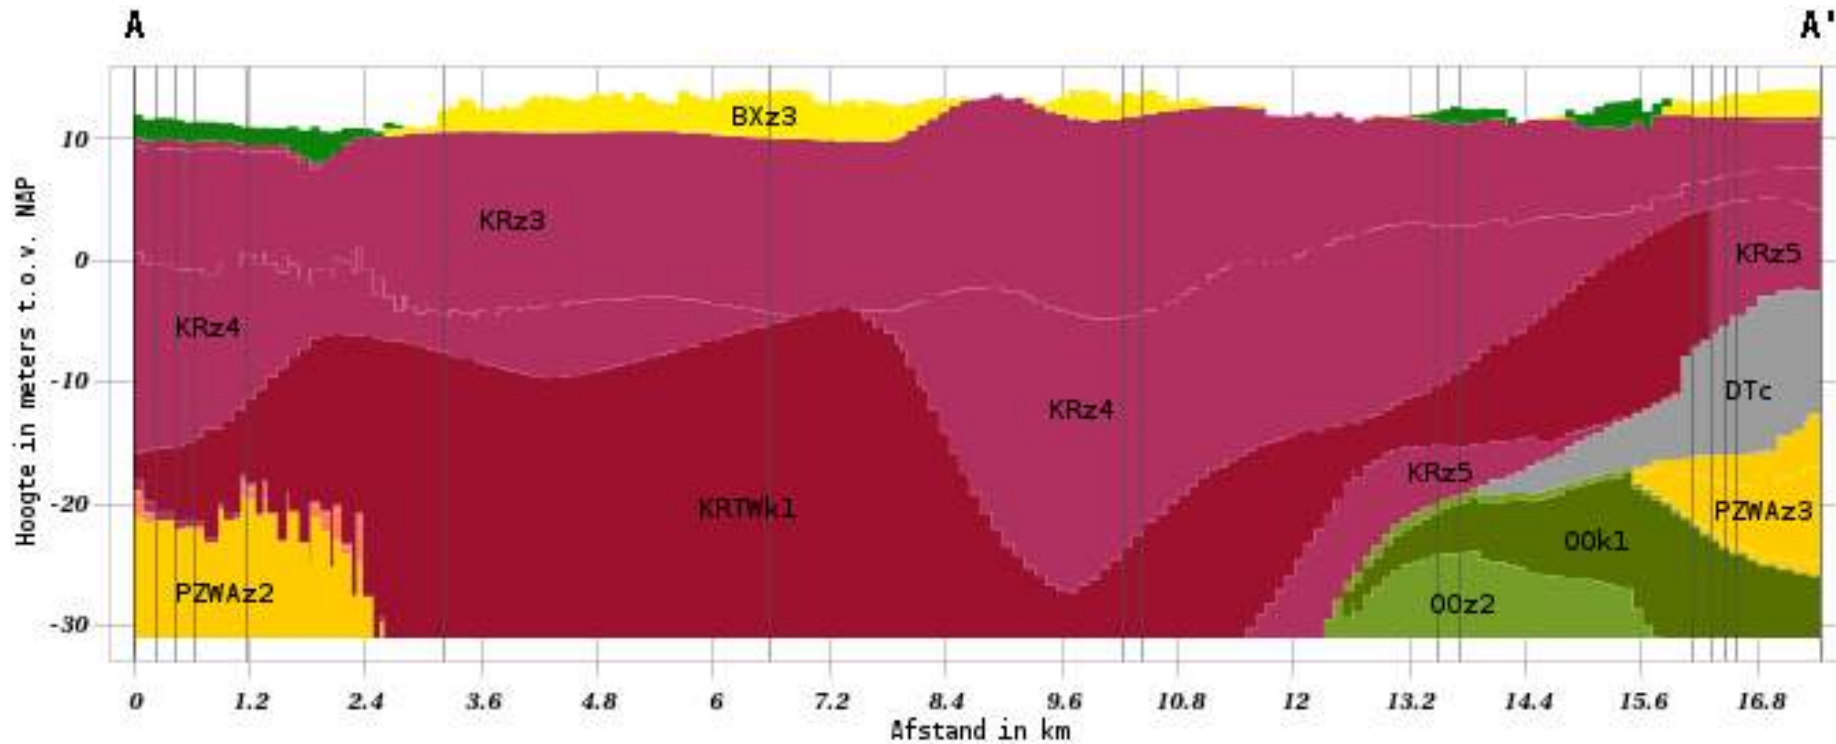
## Verticale Doorsnede BRO REGIS II v2.2

Van de regionale bodemopbouw van het tracé is een doorsnede gemaakt op basis van het REGIS II-model uit DINOloket. Deze is opgenomen in bijlage 4. Hieruit is af te leiden dat de bodem op regionale schaal tot 10 m+NAP is opgebouwd uit een afwisseling van watervoerende lagen (zand, grind) en waterscheidende lagen (klei, leem, veen). Deze deklaag bestaat uit Holocene en Pleistocene (Formatie van Boxtel) afzettingen (zand, klei en veen). Het hierin aanwezige grondwater vormt het freatische grondwaterpakket. De hieronder gelegen formatie van Kreftenheye (tot circa 10 m+NAP) betreft een Pleistocene afzetting. Zandlagen hierbinnen vormen het 1<sup>e</sup> en diepere watervoerende pakketten. Diepere lagen zijn voor dit onderzoek niet relevant.

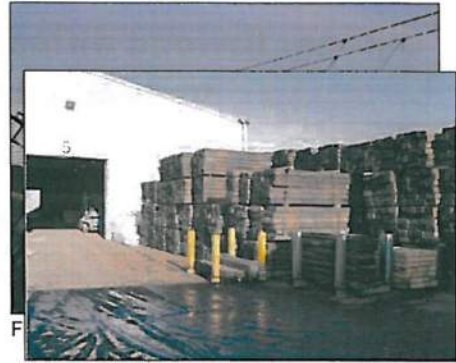
Figuur: Spoorbielzenopslag voor hergebruik.

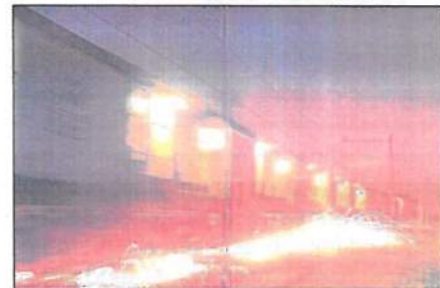
Door het spoorgebruik slijten spoorstaven (en de treinwielen), waarbij deze metalen samen met ijzerslijpsel op de bodem terechtkomen. Langdurig spoorgebruik zorgt voor een constante levering van metaalhoudend slijpsel naar het ballastbed en de bodem, waarna oxidatie optreedt en metaalhydroxides vrijkomen.

Figuur: Het bijlijpen van spoorstaven.
